Uppdrag  
Förstudie Geoteknik Udde 5  
Uppdragsnummer  
D0189678  
Beställare  
Leksands Kommun  
Beställarens referens  
Petra Skarmyr

Datum  
2024-08-26  
Revidering

# Förstudie Geoteknik Udden 5

## Geotekniskt Utlåtande

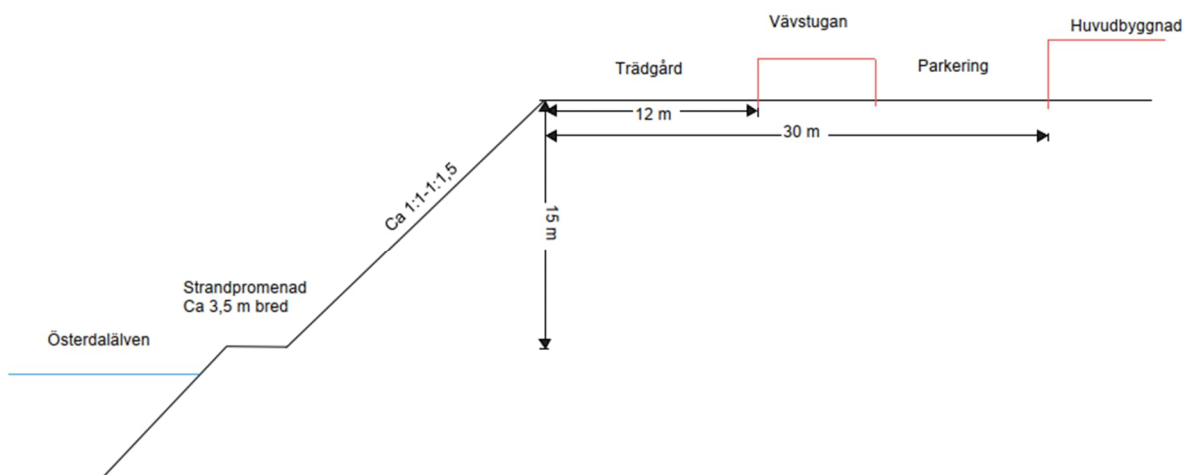
Figur 7.1 Schematisk tolkning av områdets topografi (sektion)

Planområdet lutar svagt åt sydväst mot en brant slänt som sluttar ned mot Österdalälven. Slänten är ca 15 m hög med en lutning på 1:1 till 1:1,5. Västugan ligger ca 12 m från släntkrönet och huvudbyggnaden ca 30 m från släntkrönet. Enligt SGUs jordartskarta består marken av isälvssediment av sand. För schematisk skiss av området i sektion se Figur 7.1 och för objektens läge i plan se Figur 7.2

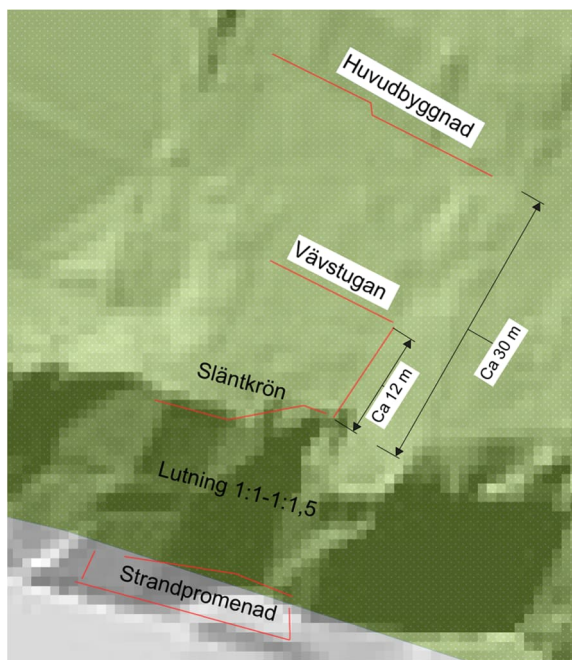
Figur 7.2 Plankarta över området med objektens läge, terrängskuggning och jordartskarta (SGU). Rödlinje inmätt vid platsbesök. Grönt område jord av Isälvssediment (sand).

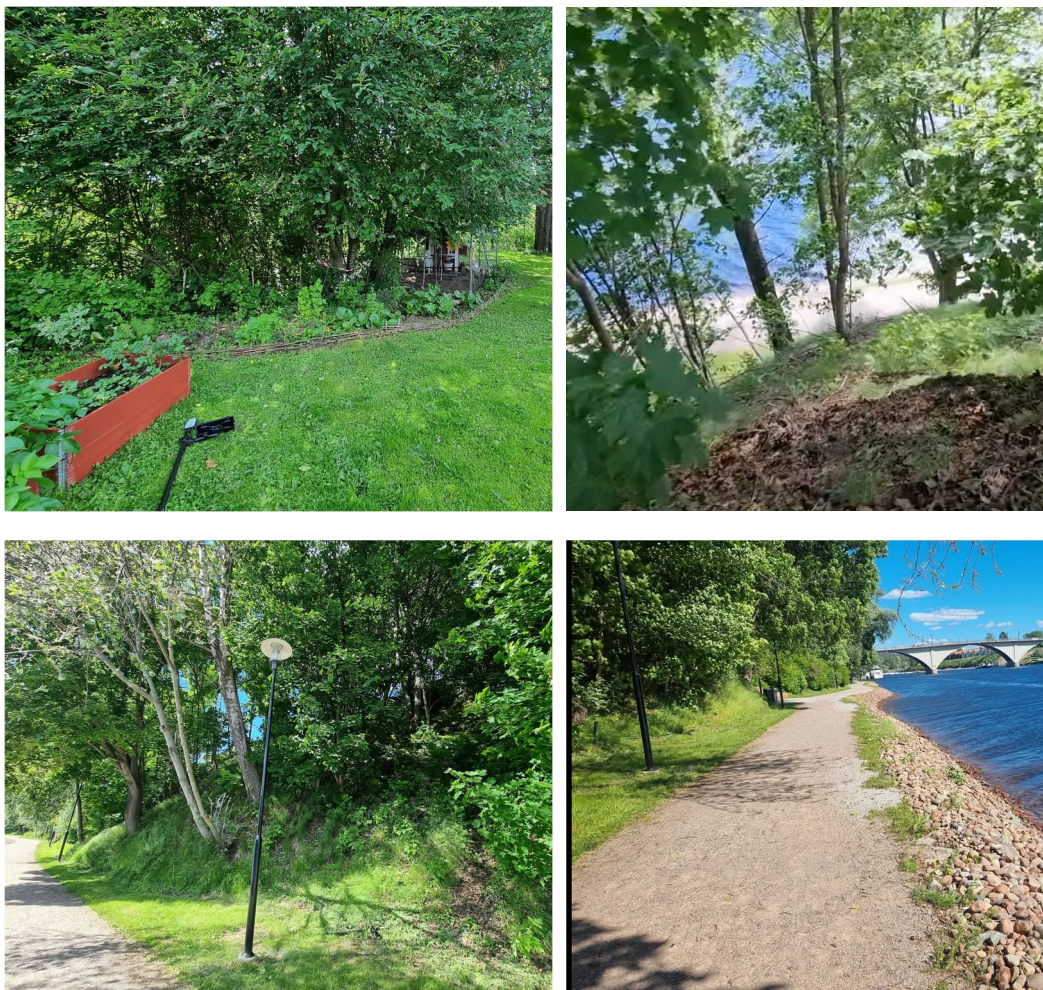
Slänten är tätbevuxen med gräs, sly och stora lövträd. Nedanför slänten finns en anlagd strandpromenad med grova jordfraktioner, som sten och block, som fungerar som erosionsskydd mot Österdalälven. För foton över området se Figur 7.3.

*Figur 7.3 Foton från platsbesök. Uppe till vänster foto på trädgård ovan släntkrön, uppe till höger slänten ovanifrån. Nere till vänster släntfot. Nere till höger strandpromenaden*

Slänten är både hög och brant. Befintlig vegetation bör i största mån behållas, då det agerar som ett naturligt skydd mot erosion och hjälper till att binda jorden i slänten. Selektiv gallring av stora träd som riskerar att falla kan vara aktuellt.

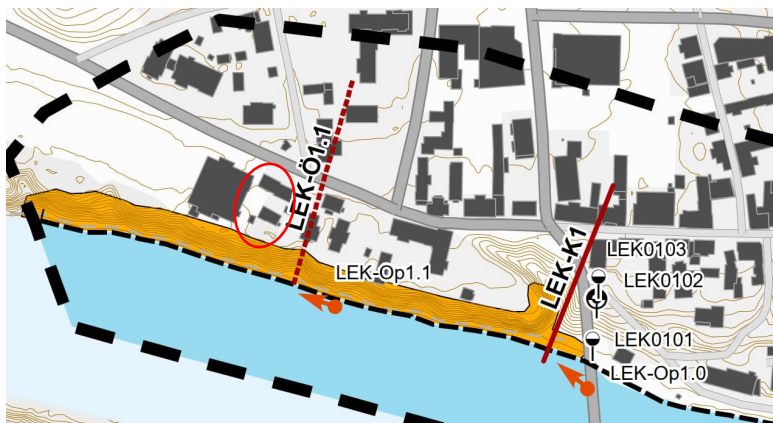
I den utredningen utfördes kontroll av stabiliteten i två sektioner för aktuell slänt, där beräkningssektion LEK-Ö1.1 är ca 20 m öster om aktuell fastighet. Enligt utförda beräkningar uppfyller slänten ej kraven för en översiktlig utredning.

Figur 8.1 Utdrag ur karta LEK-1.b. Röd ring aktuellt område.

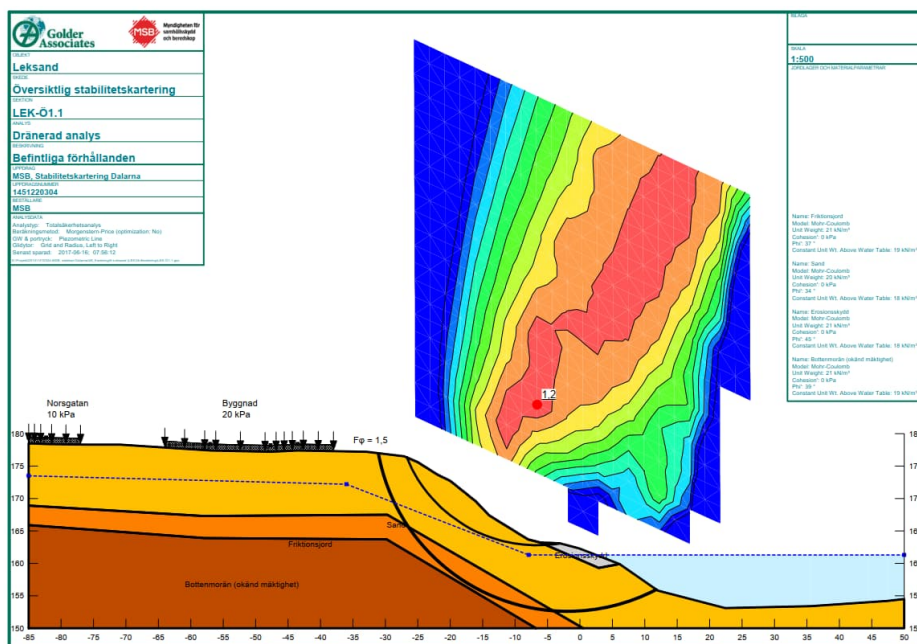
De glidytor med lägst säkerhetsfaktor mot brott är relativt grunda (ca 2-3 m) och omfattar ytliga potentiella skred med begränsad utbredning. Stabiliteten påverkas positivt av faktorer som markvegetation, rotsystem och stödmurar, vilka inte beaktas i konventionella stabilitetsanalyser. I området finns ett högkvalitativt erosionsskydd, vid strandpromenaden, som motverkar förändringar i släntens geometri samt en väl etablerad växtlighet i slänten. Den agerar även som tryckbank mot större glidytor.

Figur 8.2 Utdrag stabilitetsberäkning sektion LEK-Ö1.1

Slänten nedan planområdet visar på ej tillfredsställande stabilitet enligt MSBs tidigare stabilitetsberäkningar, detta med kraven för en "översiktlig utredning" enligt IEG:s rapport 2010:4 (se röd markering Figur 9.1). Säkerhetsfaktorn vid utförd stabilitetsberäkning uppgick då till 1,2 som lägst för de ytliga glidyterna dvs inte uppfyller kraven. Medan stabilitetsberäkningarna uppfyller kraven när avståndet är större än ca 5 m från släntkrönet (för resultat se Figur 8.2).
