Uppdrag  
Geoteknisk undersökning  
Udden 5  
Uppdragsnummer  
D0189678  
Beställare  
Leksands Kommun  
Beställarens referens  
Matilda Lundh-Berg

## PM Geoteknik

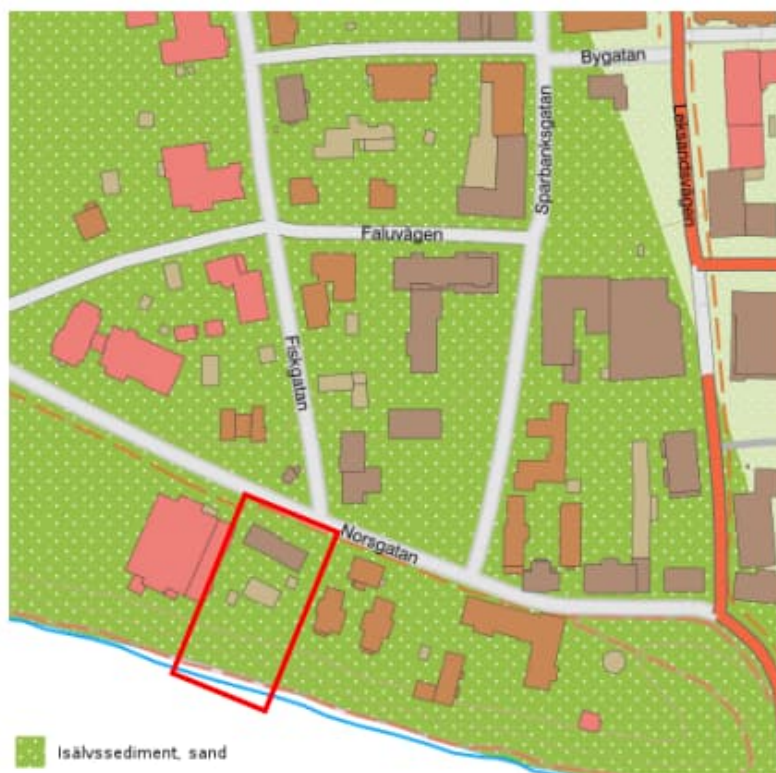
Figur 5.2 Förväntad jordprofil enligt SGU:s jordartskarta 1:25 000 - 1:100 000. Ungefärligt undersökningsområde finns inom röd markering. ©SGU

Enligt SGU:s jordartskarta 1:25000 – 1:100 000 består hela undersökningsområdet av ett ytskikt av sandiga isälvsediment (se Figur 5.2). Jorddjupet i området varierar enligt SGU:s jorddjupskarta mellan 20-30 (Figur 5.3).

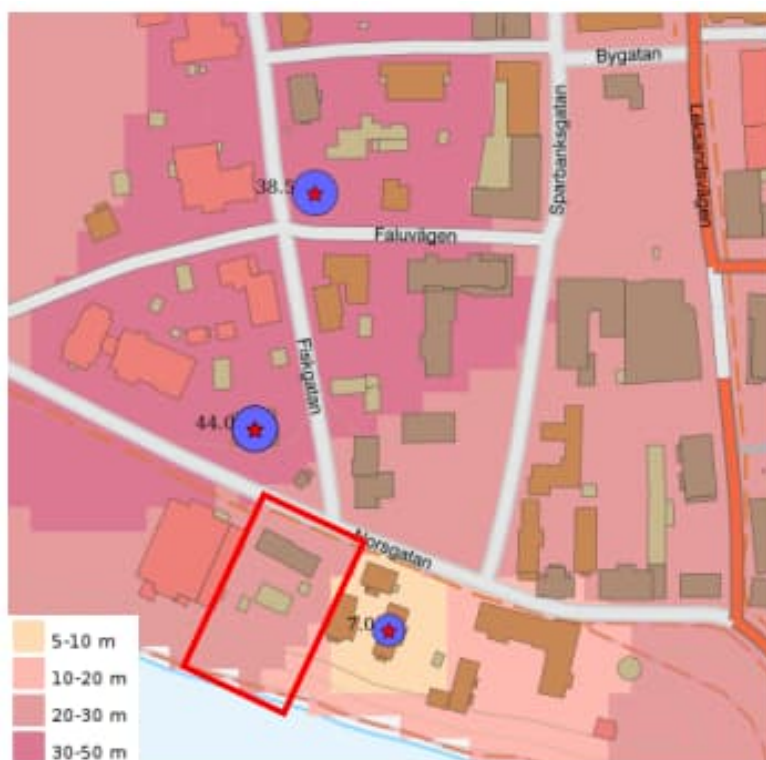
Figur 5.3 Förväntat jorddjup enligt SGU:s jorddjupskarta. Ungefärligt undersökningsområde finns inom röd markering. ©SGU
