## **BJÖRKBERG**

Åsbygge fjärding, Leksands socken

Leksands kulturmiljöprogram

Antagen av samhällsbyggnadsutskottet 2021-05-27

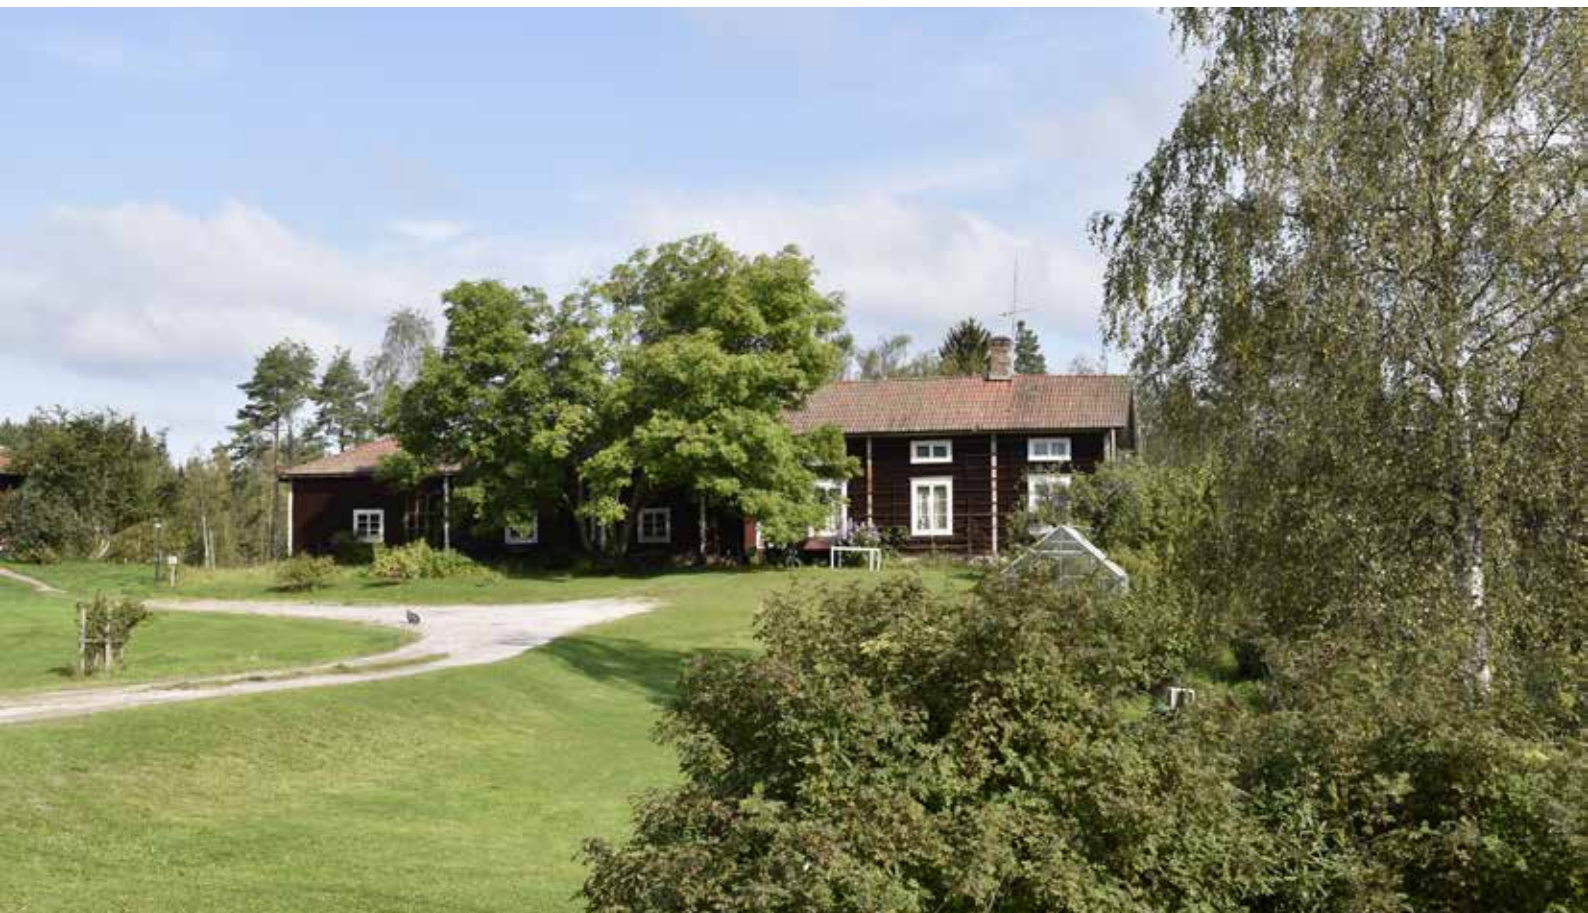
*Delvis kringbyggd sluten gård med stort vådröd i den östra delen av byn. Byggnaderna mot väster är ålderdomliga och välbevarade. Gården står på ursprunglig ålderdomlig plats. Björkberg 5:6.*

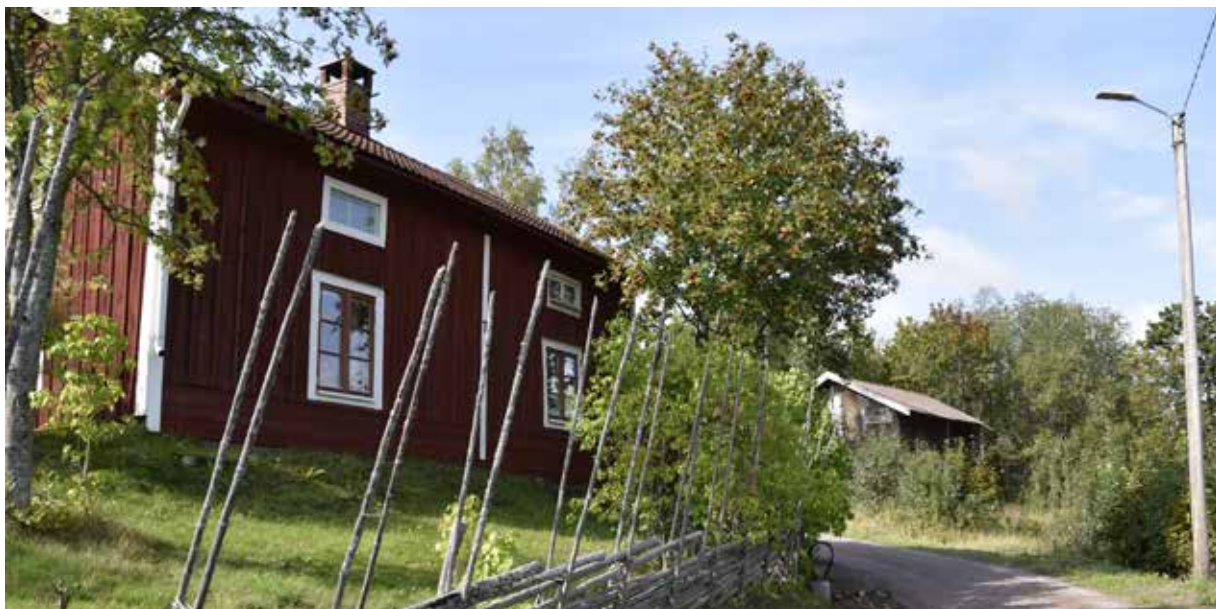
*Äldre enkelstuga med kilsågad locklistpanel i den norra delen av byn. Fönstren är dock bytta i senare tid. Björkberg 2:6.*

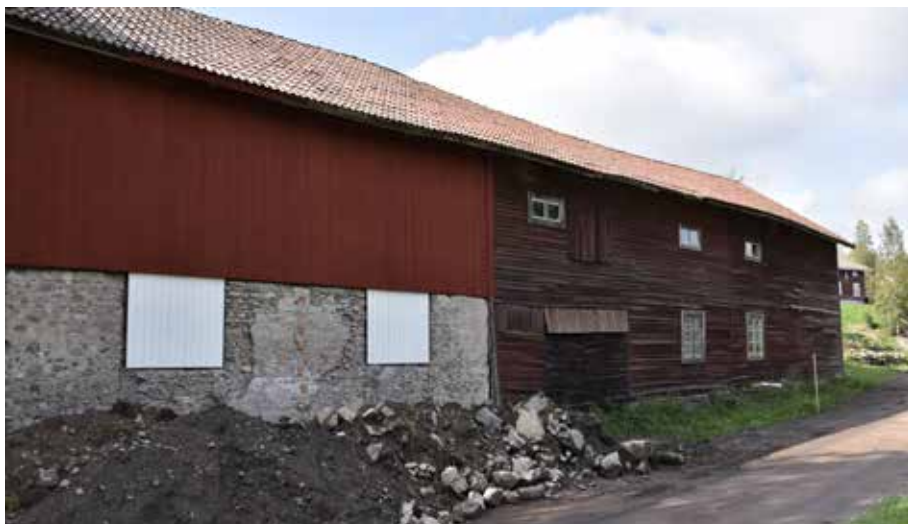
Större ladugårdscomplex från 1800-talets senare hälft väster om majstångsplatsen. Byggnadsdelen till vänster har bottenvåning i gjutmur. Björkberg 17:3.

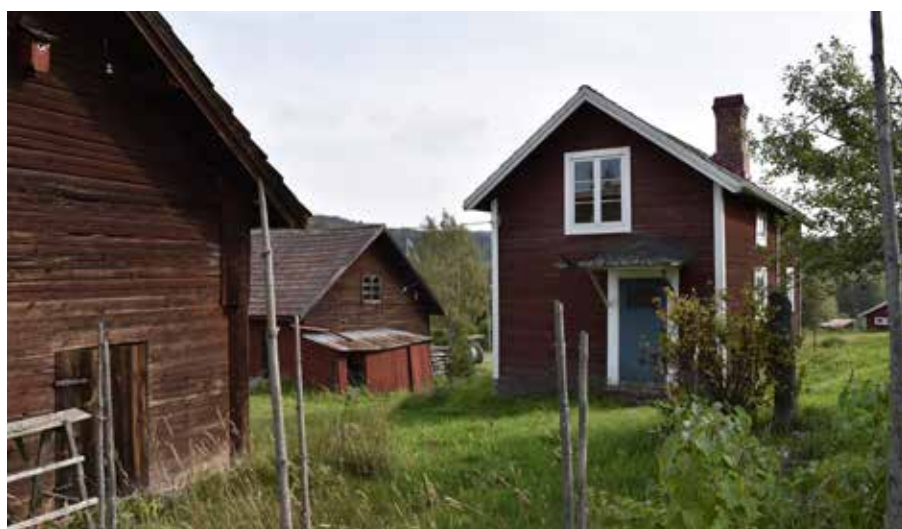
Kringbyggt gårdstun i sluttningsläge. Ytterdörrarna på gården har utbytts mot nya i karosseripanel kring 1900-talets mitt. Björkberg 17:3.

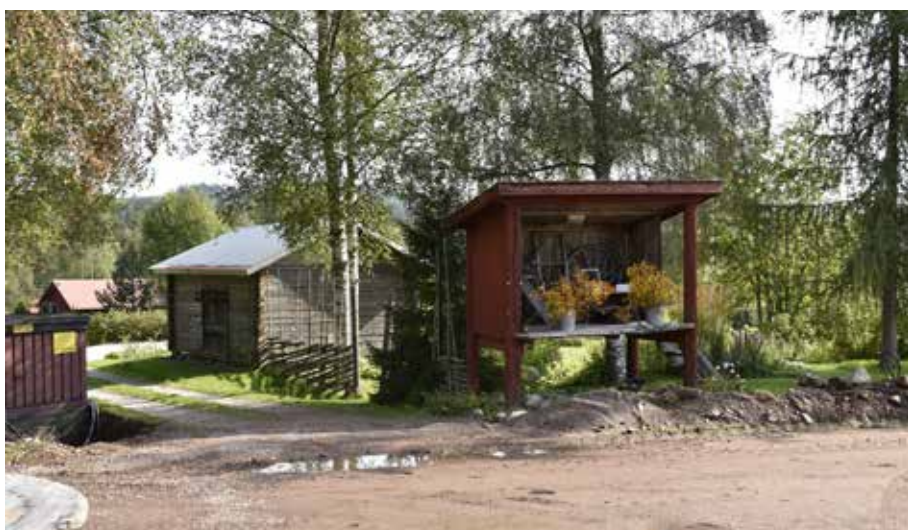
Mjölkpall på stolpar och med pulpettak, invid majstångsplatsen. Björkberg 9:8.

- Vid majstångsplatsen finns en mjölkpall med pulpettak. Byggnadsverket är i sin helhet rödfärgat.

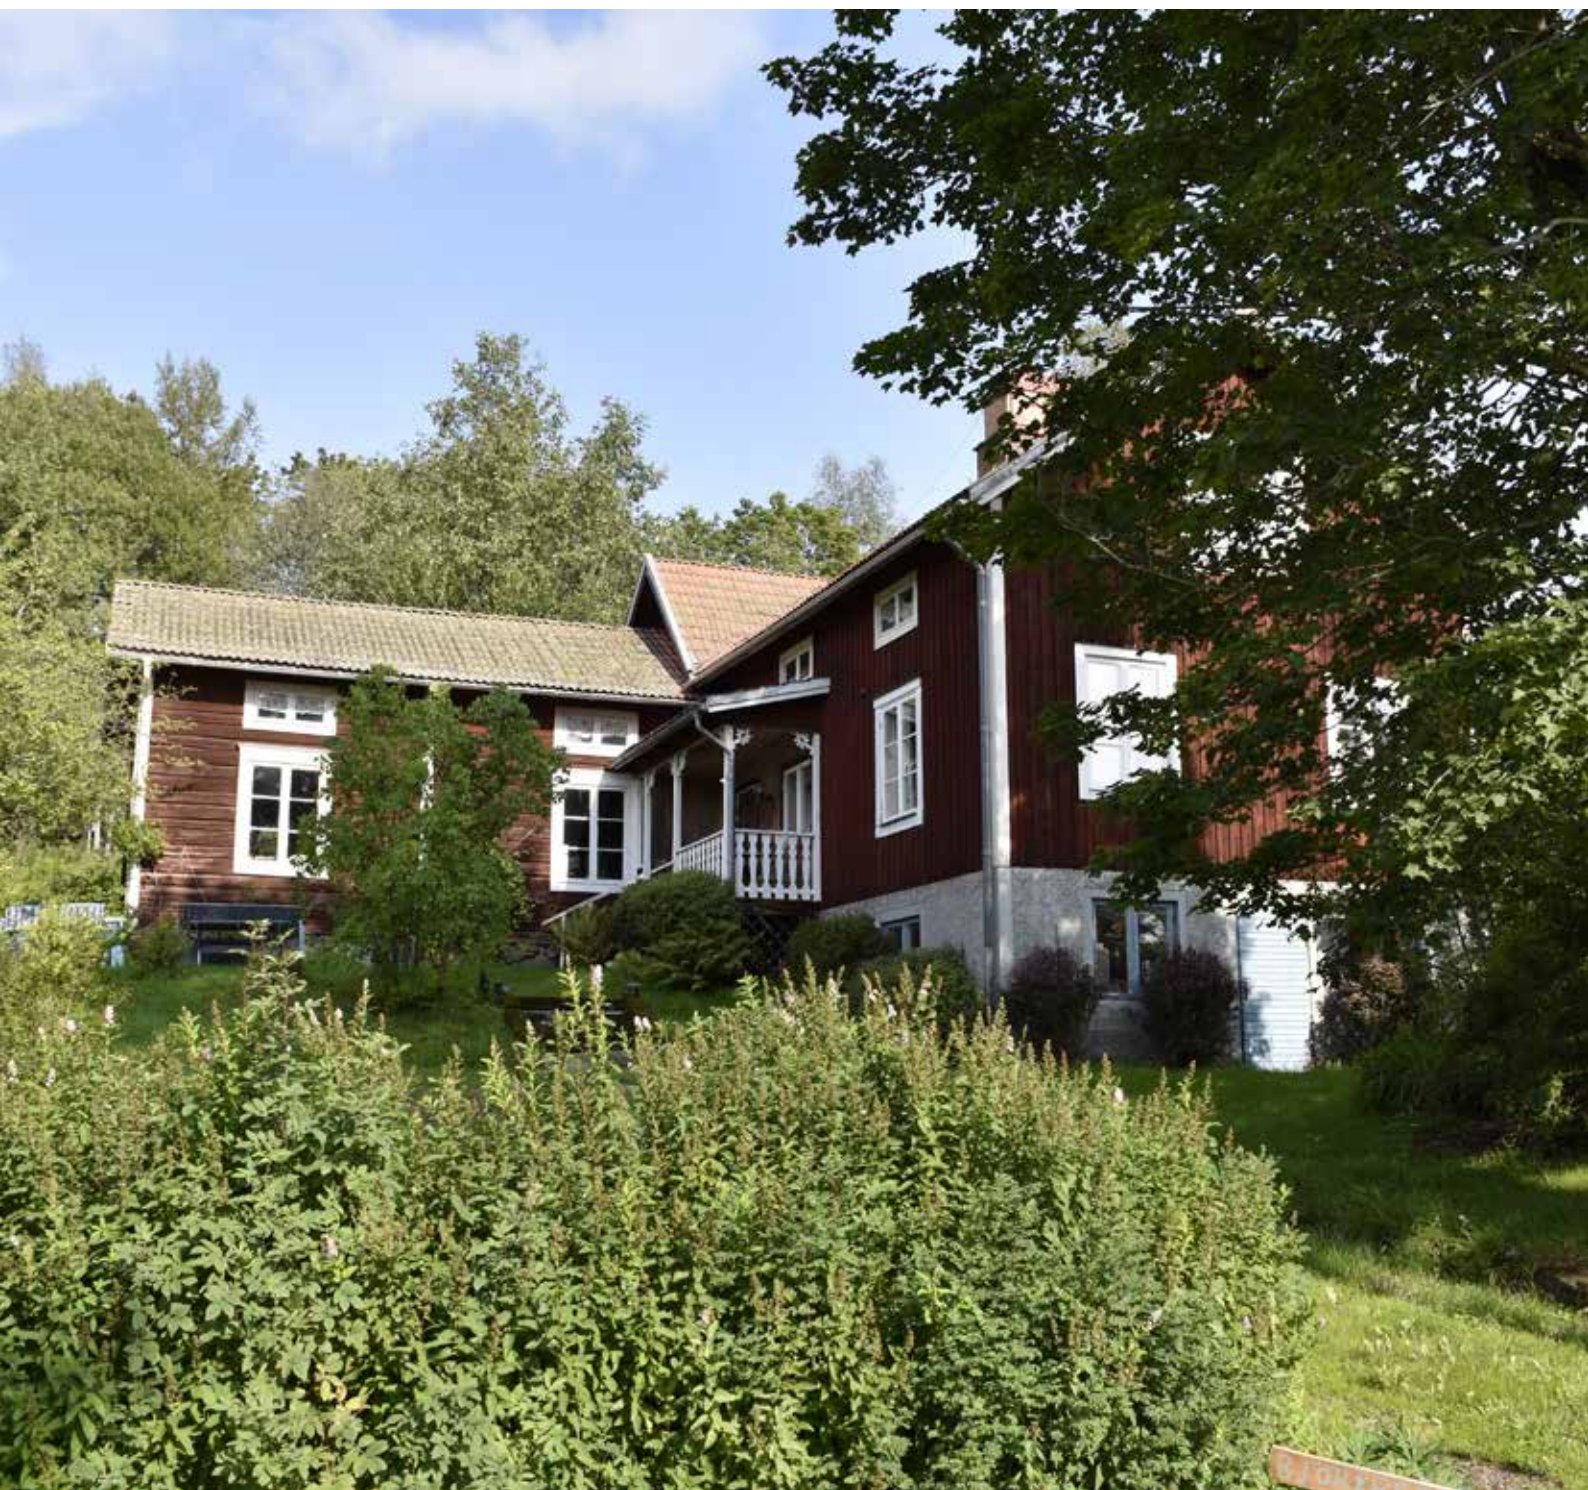
*Gård med hög sockel i den södra delen av byn. Många byggnader är uppförda i sluttningslägen och har därför höga socklar.  
Björkberg 8:5.*

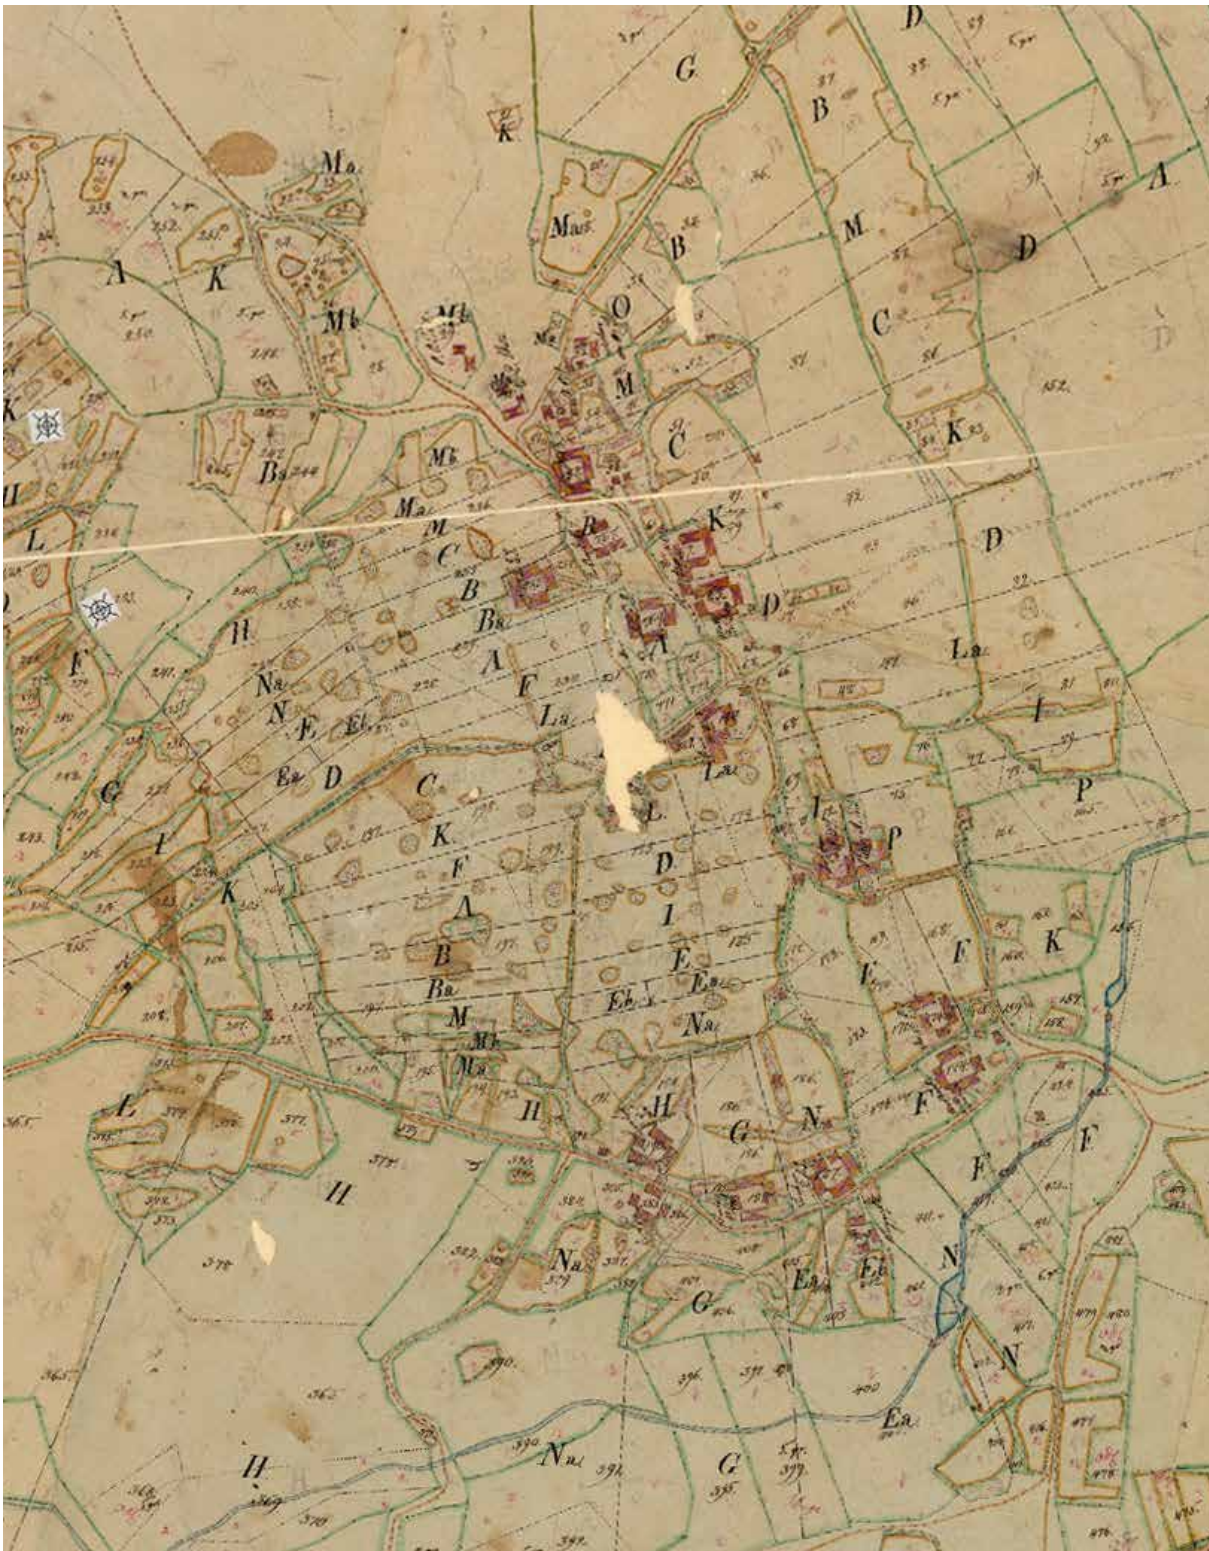
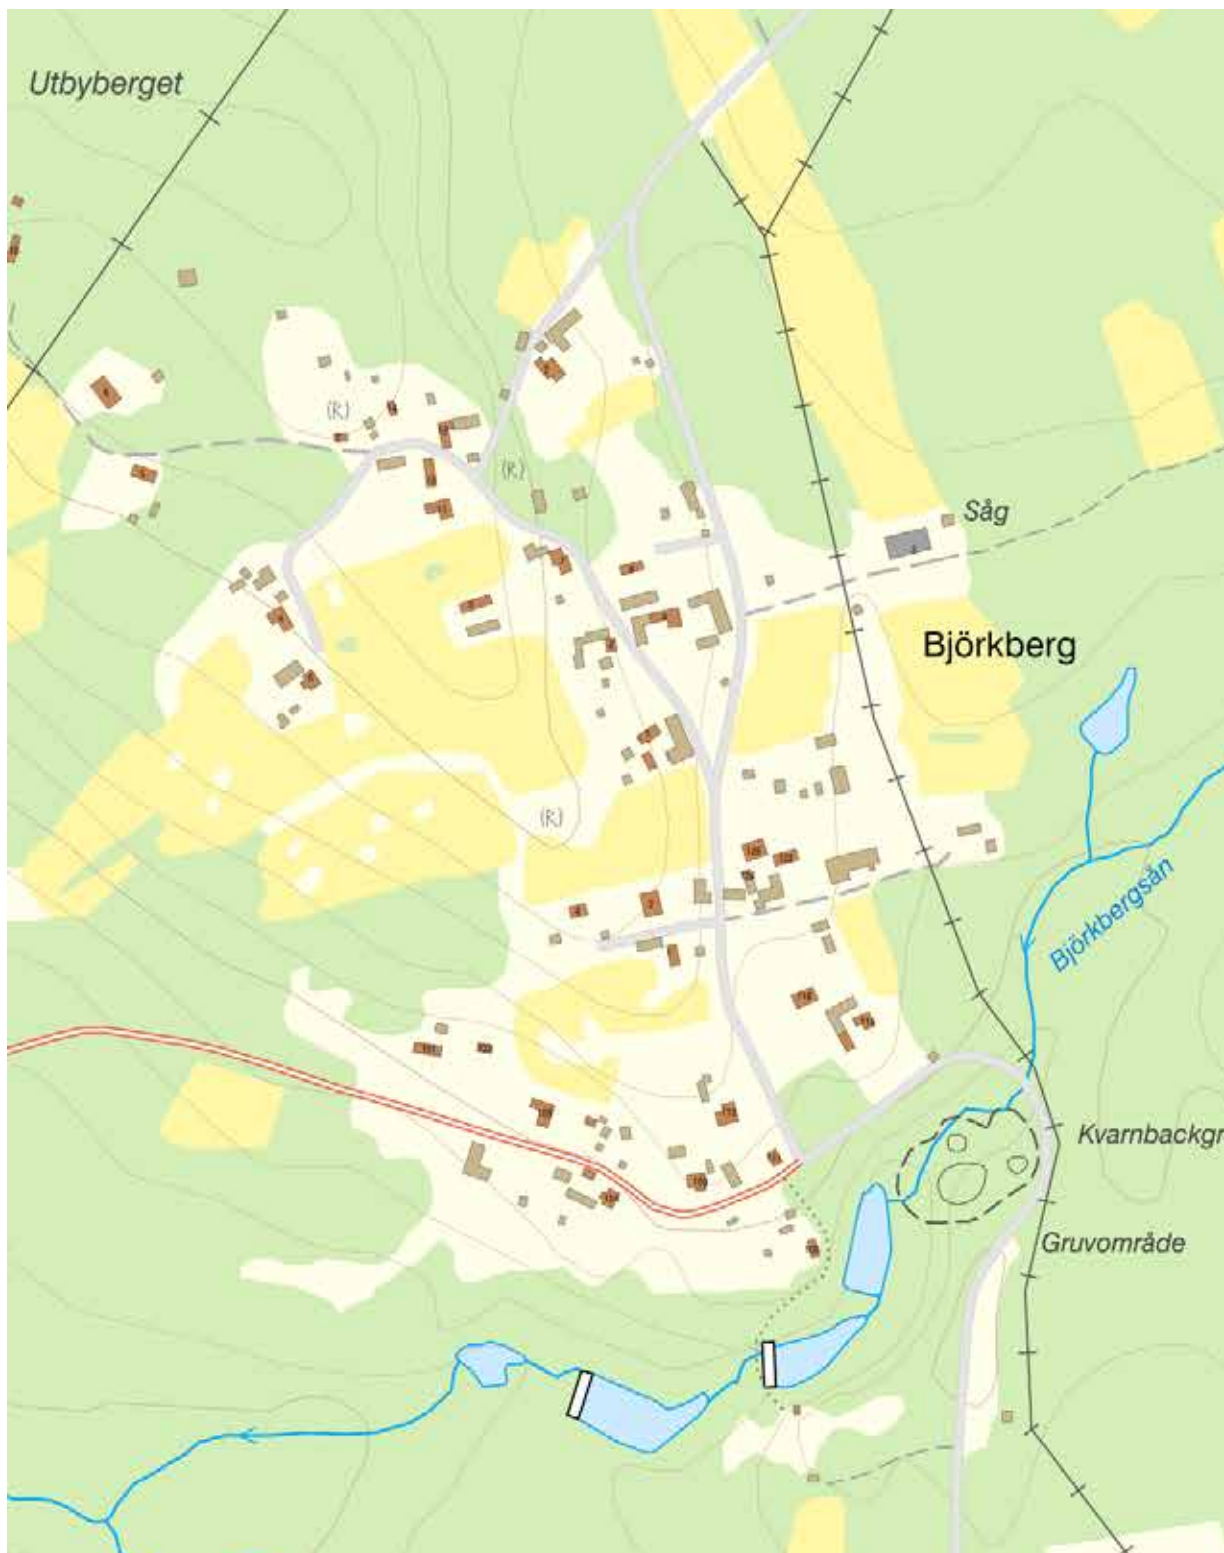
Storskifteskartan från 1825 ovan och en karta över byn idag till höger. Gårdsplatserna är snarlika som de var på 1820-talet. Källa: Lantmäteriet.

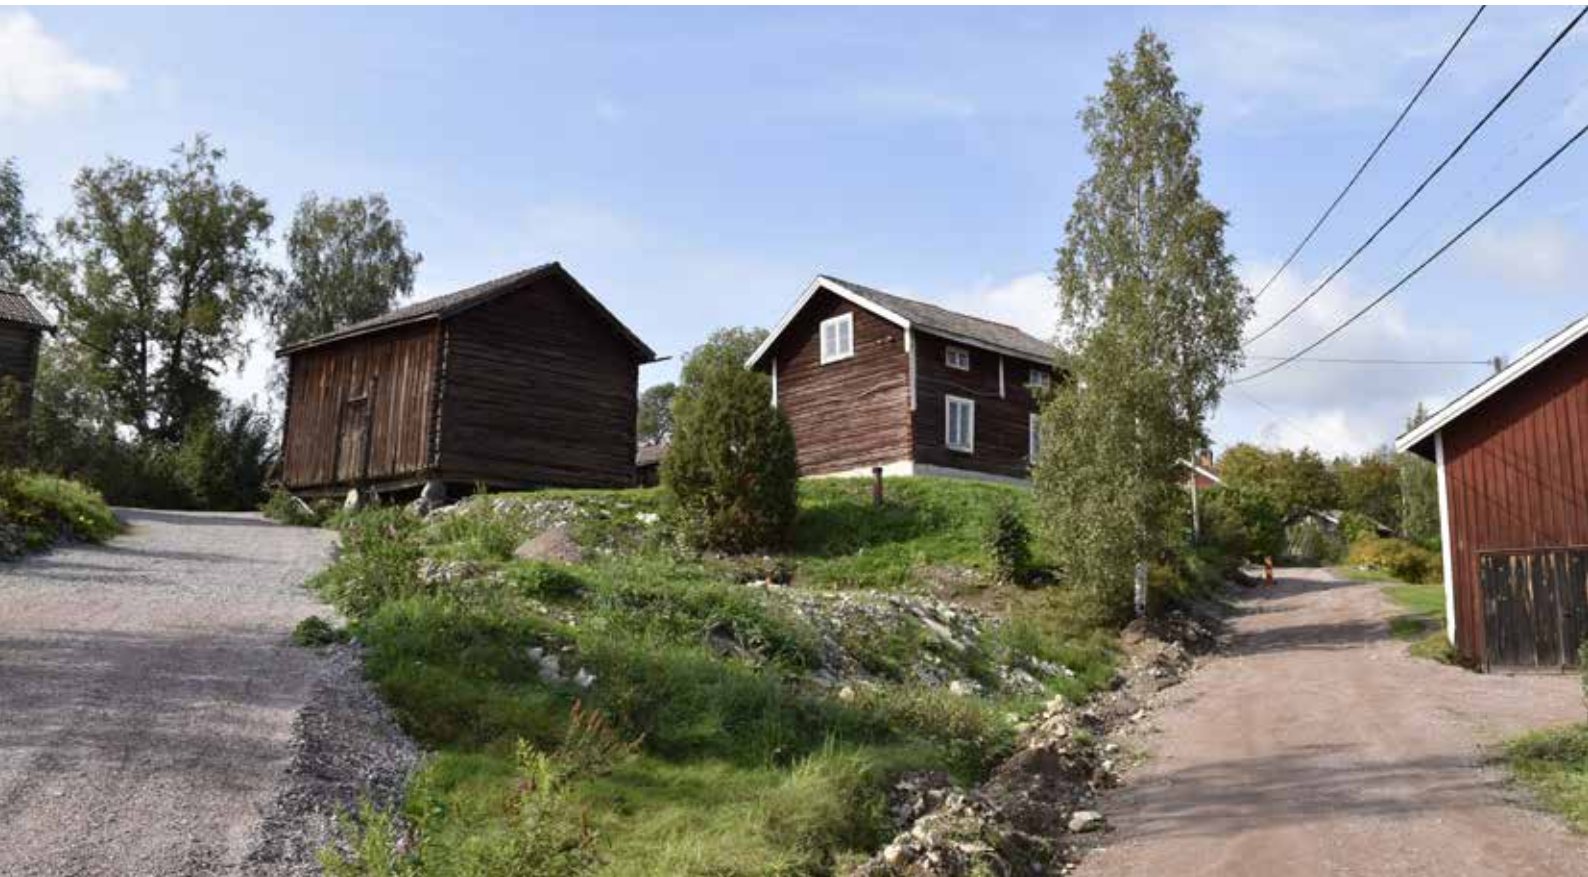
*Danielsgården nordväst om majstångsplatsen. På gården finns en ovanligt stor tröskloge, en ålderdomlig parstuga och en ålderdomlig enkeltstuga samt även flera andra timmerhus av ansevärd ålder. Gården står kvar på sin ursprungliga plats. Björkberg 1:1.*

- Nordväst om majstångsplats finns Danielsgården som innefattar en ovanligt stor tröskloge eller bod i timmer med underrede på granitplintar.
- Eftersom många gårdar står i sluttningslägen har flera av husen i byn hög sockel.

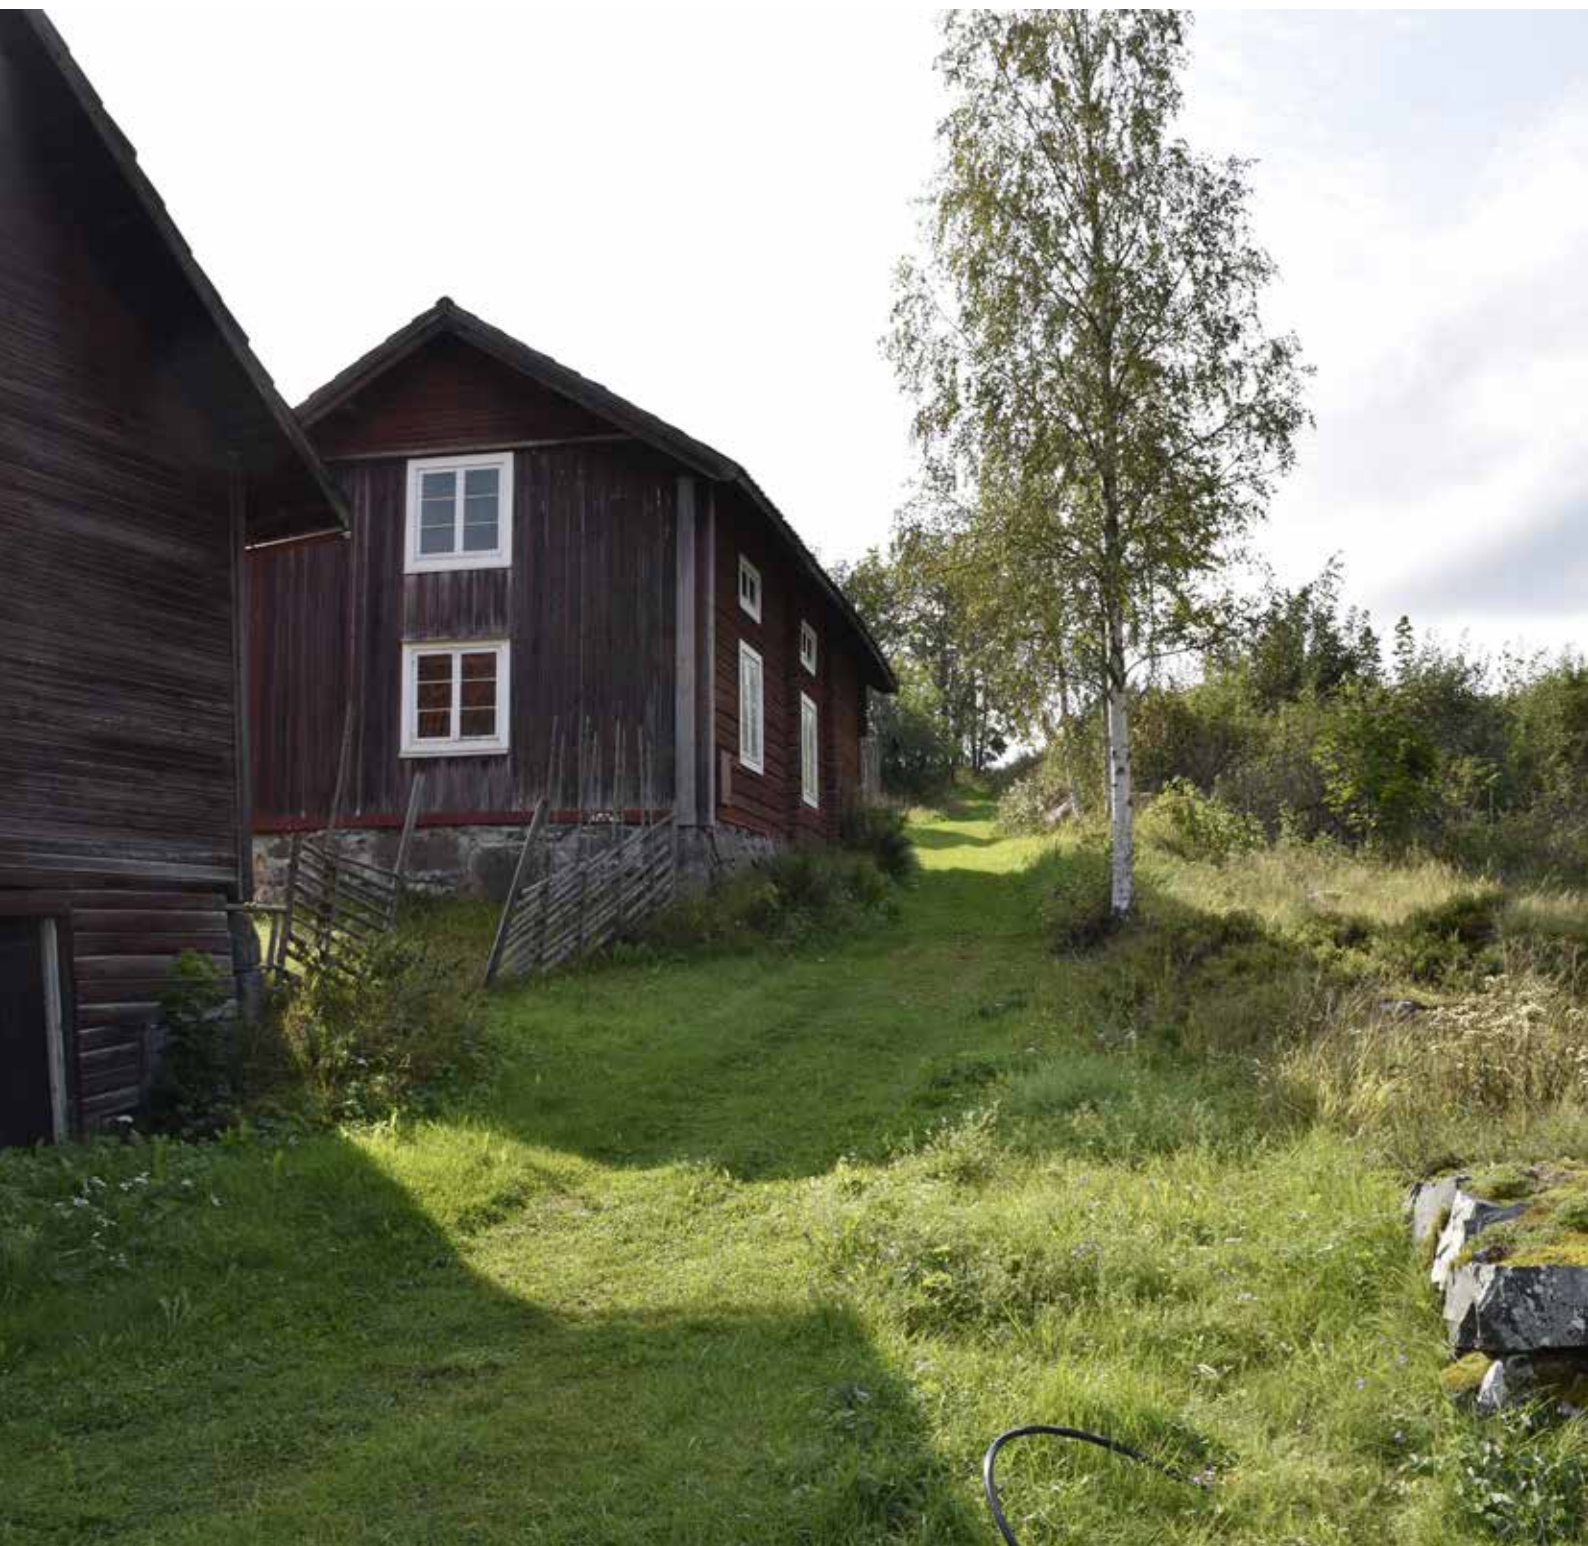
*Äldre enkelstuga på gård väster om majstångsplatsen. Byggnaden är ålderdomlig och står på en naturstensmur som överbryggar nivåskillnaderna i det sluttande landskapet. Björkeberg 17:3.*

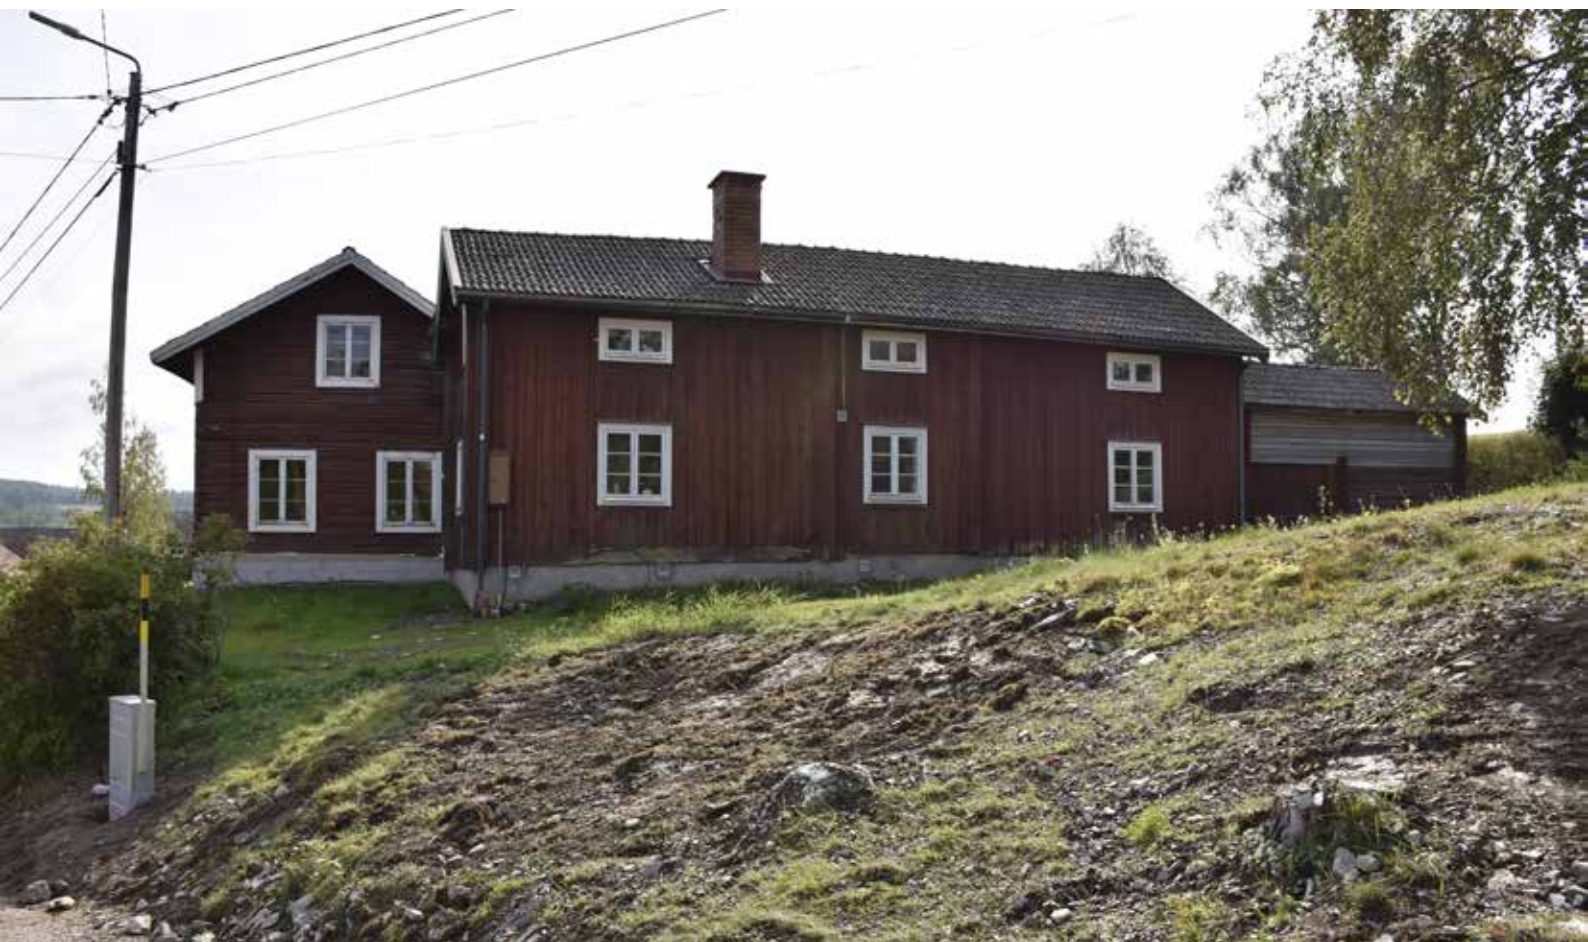
*Danielsgården från norr. Mitt i bilden syns gårdens ståtliga parstuga i rejält tilltagen storlek. Byggnaden var sannolikt en enkelstuga som senare utvidgats till en parstuga. Björkberg 1:1.*

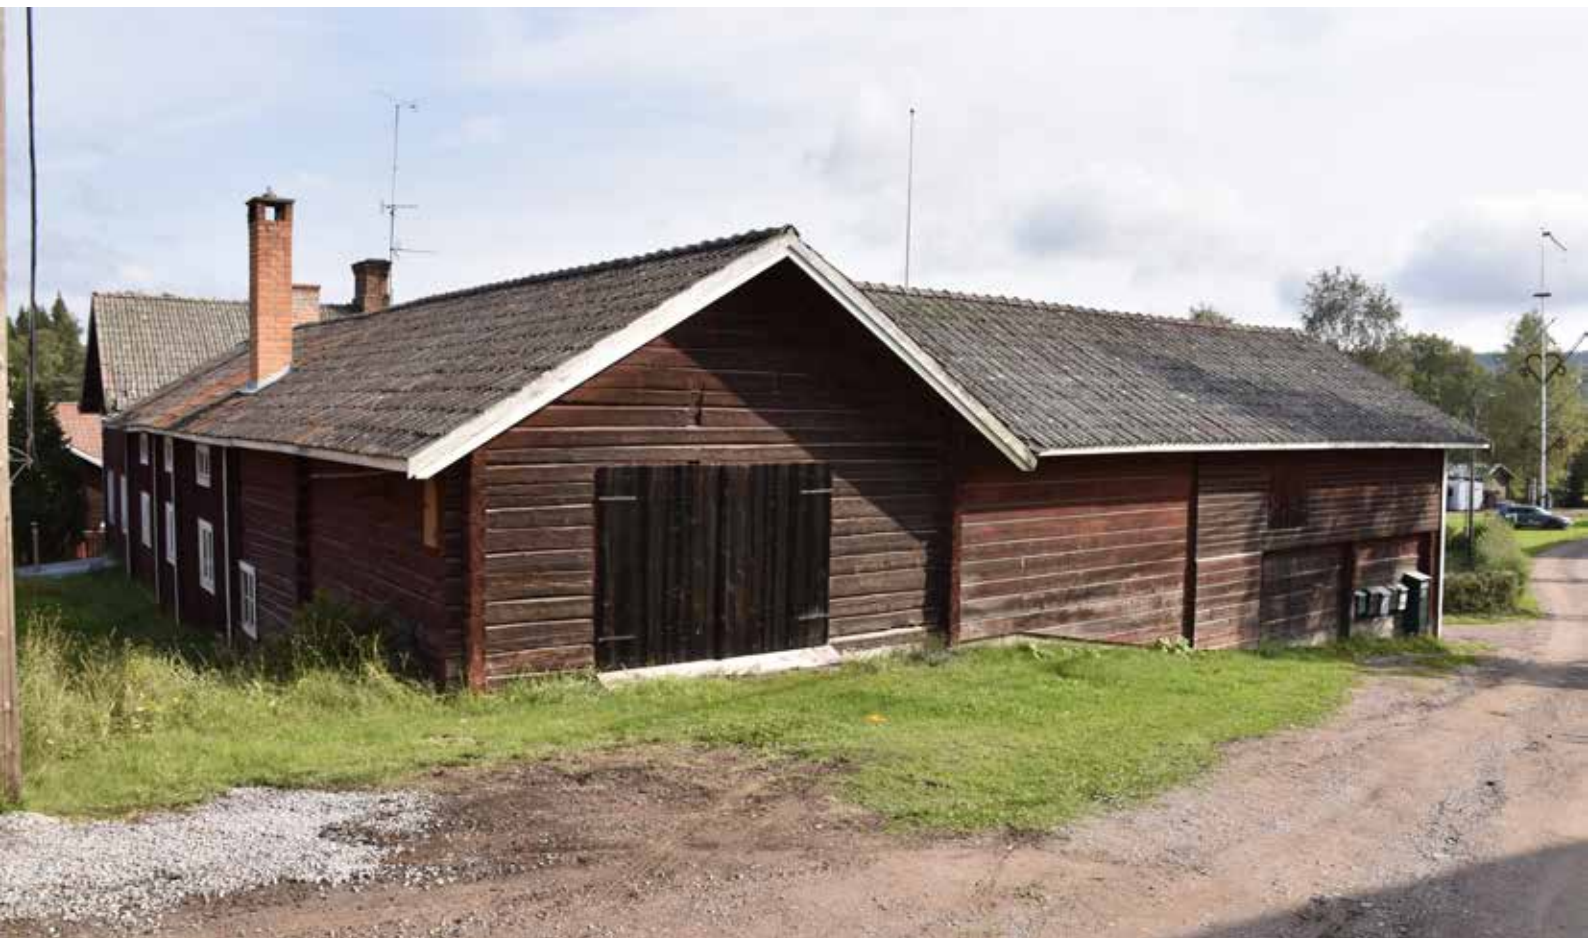
*Kringbyggd sluten gård på ursprunglig ålderdomlig placering i landskapet, direkt norr om majstångsplatsen. Björkeberg 4:4.*

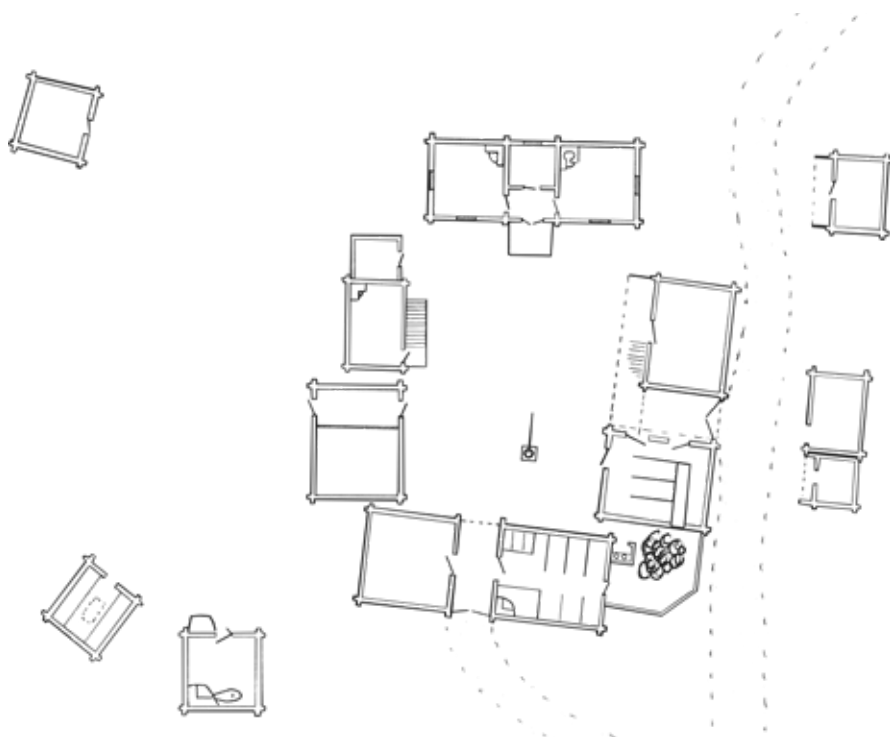
*Kringbyggd gård med ålderdomliga timmerhus. längst upp från vänster: hölada, parstuga (bostadshus), långsideshärbre, källarstuga, loftbyggnad med portlider, vagnsbod sammanbyggd med kortsideshärbre, tröskloge, brunn, stall, torkhus, smedja, lada och fähus med portlider och gödselstack.*

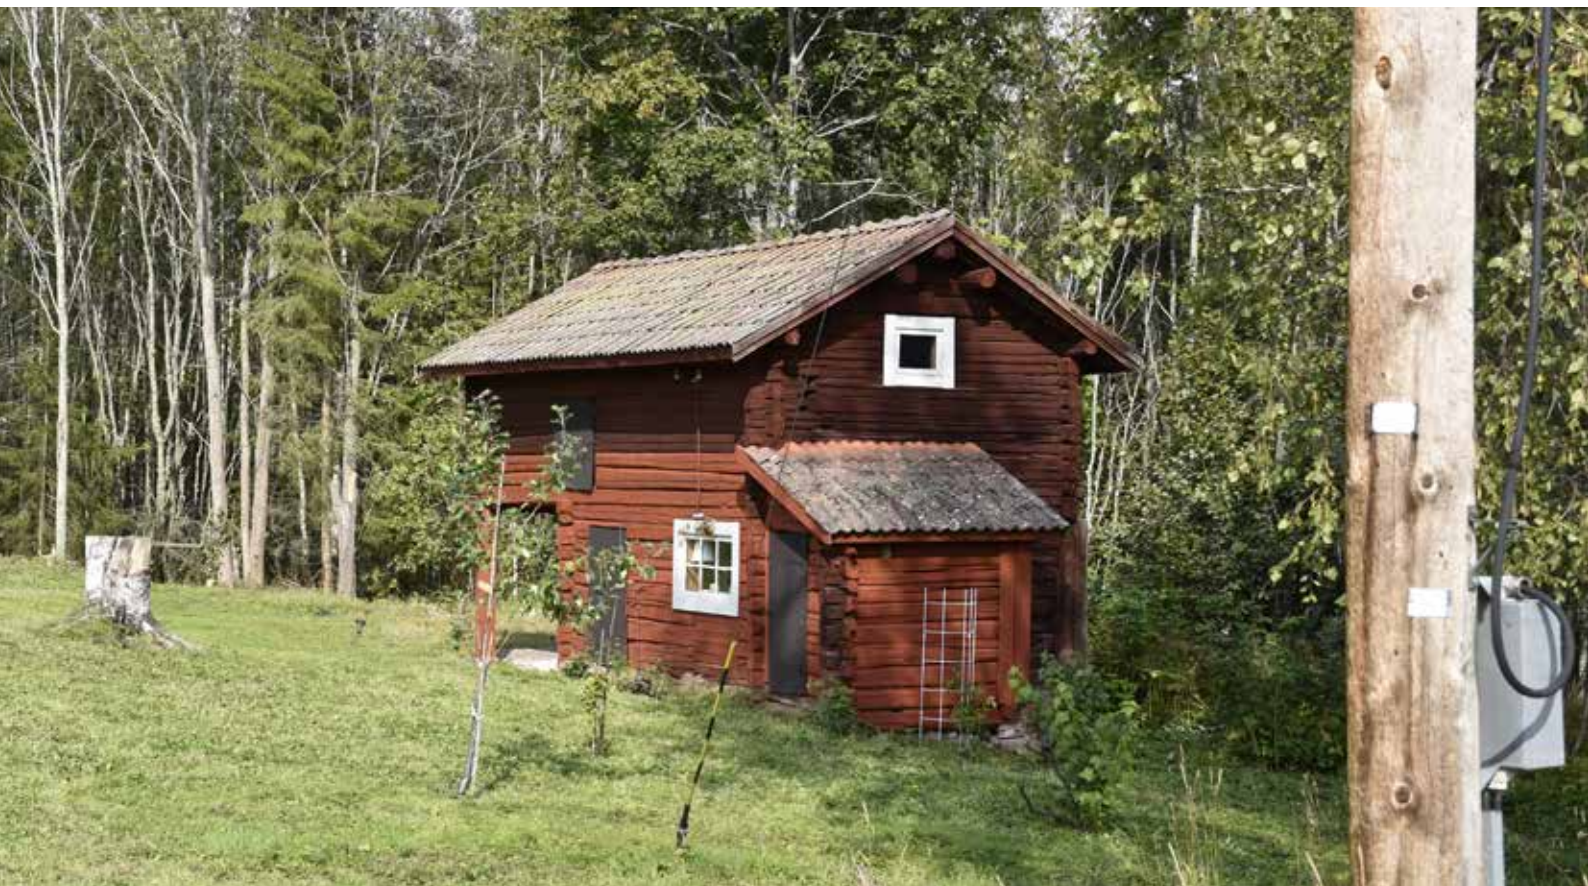
*Stall med portlider och foderbod ovanpå. På hörnet avträde. Byggnaden är en rest av en äldre fyrkantsbyggd gård. Björkberg 19:5.*

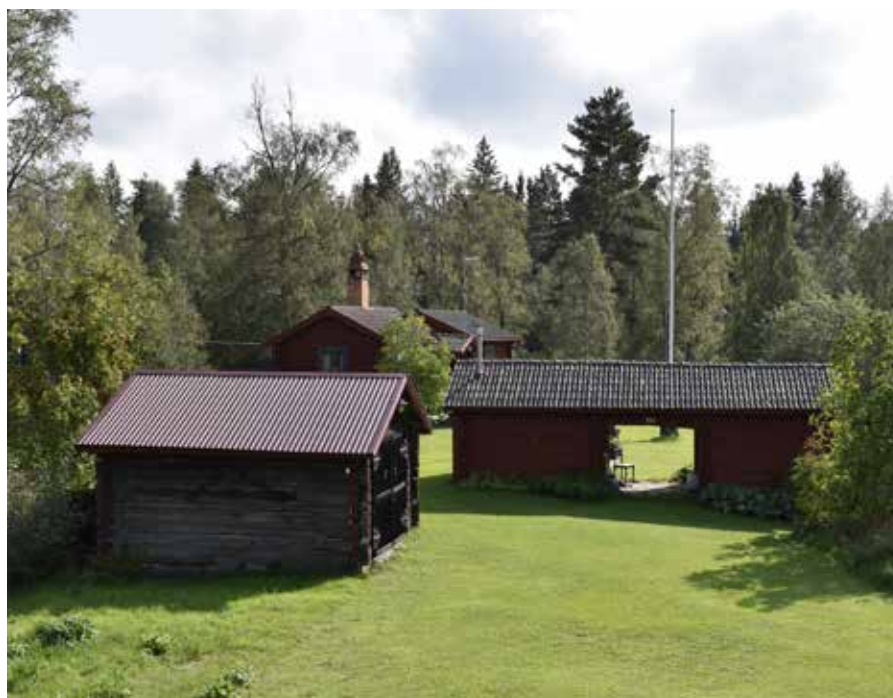
*Nationalromantisk gård  
i den södra delen av byn.  
Björkberg 16:4.*

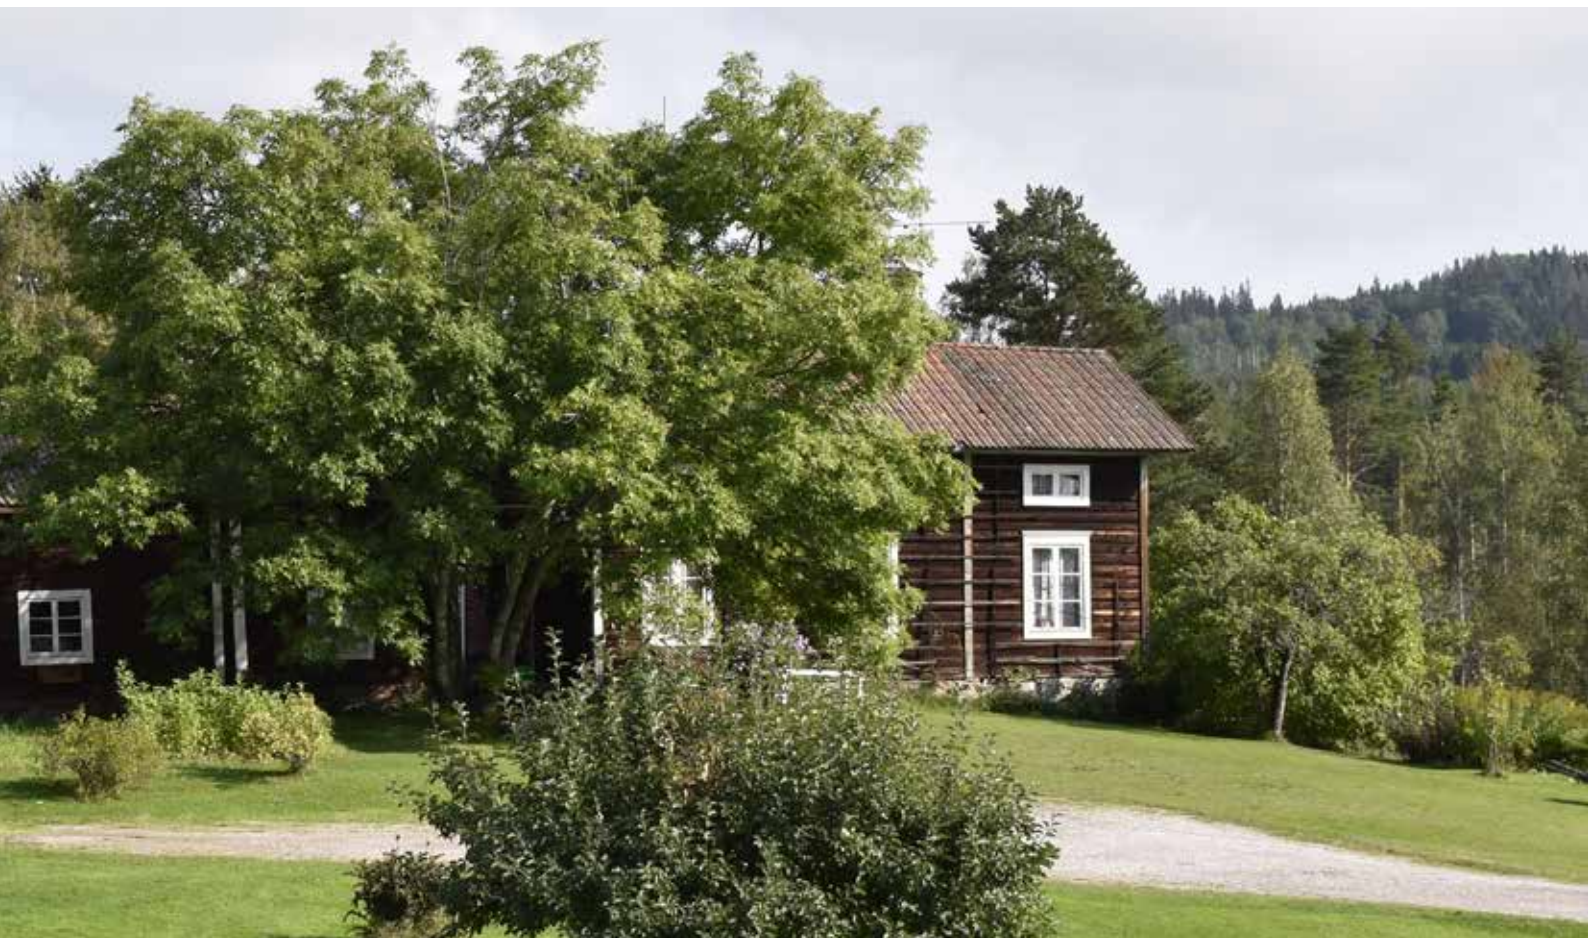
*Ålderdomliga grånade timmerhus som uppvisar hög ålder har ofta mycket höga kulturvärden eftersom de kan berätta om timmerhuskulturen och livet i det äldre bondesamhället. Björkberg 5:6.*
