## **BJÖRKBERG**

Åsbygge fjärding, Leksands socken

Leksands kulturmiljöprogram

Antagen av samhällsbyggnadsutskottet 2021-05-27

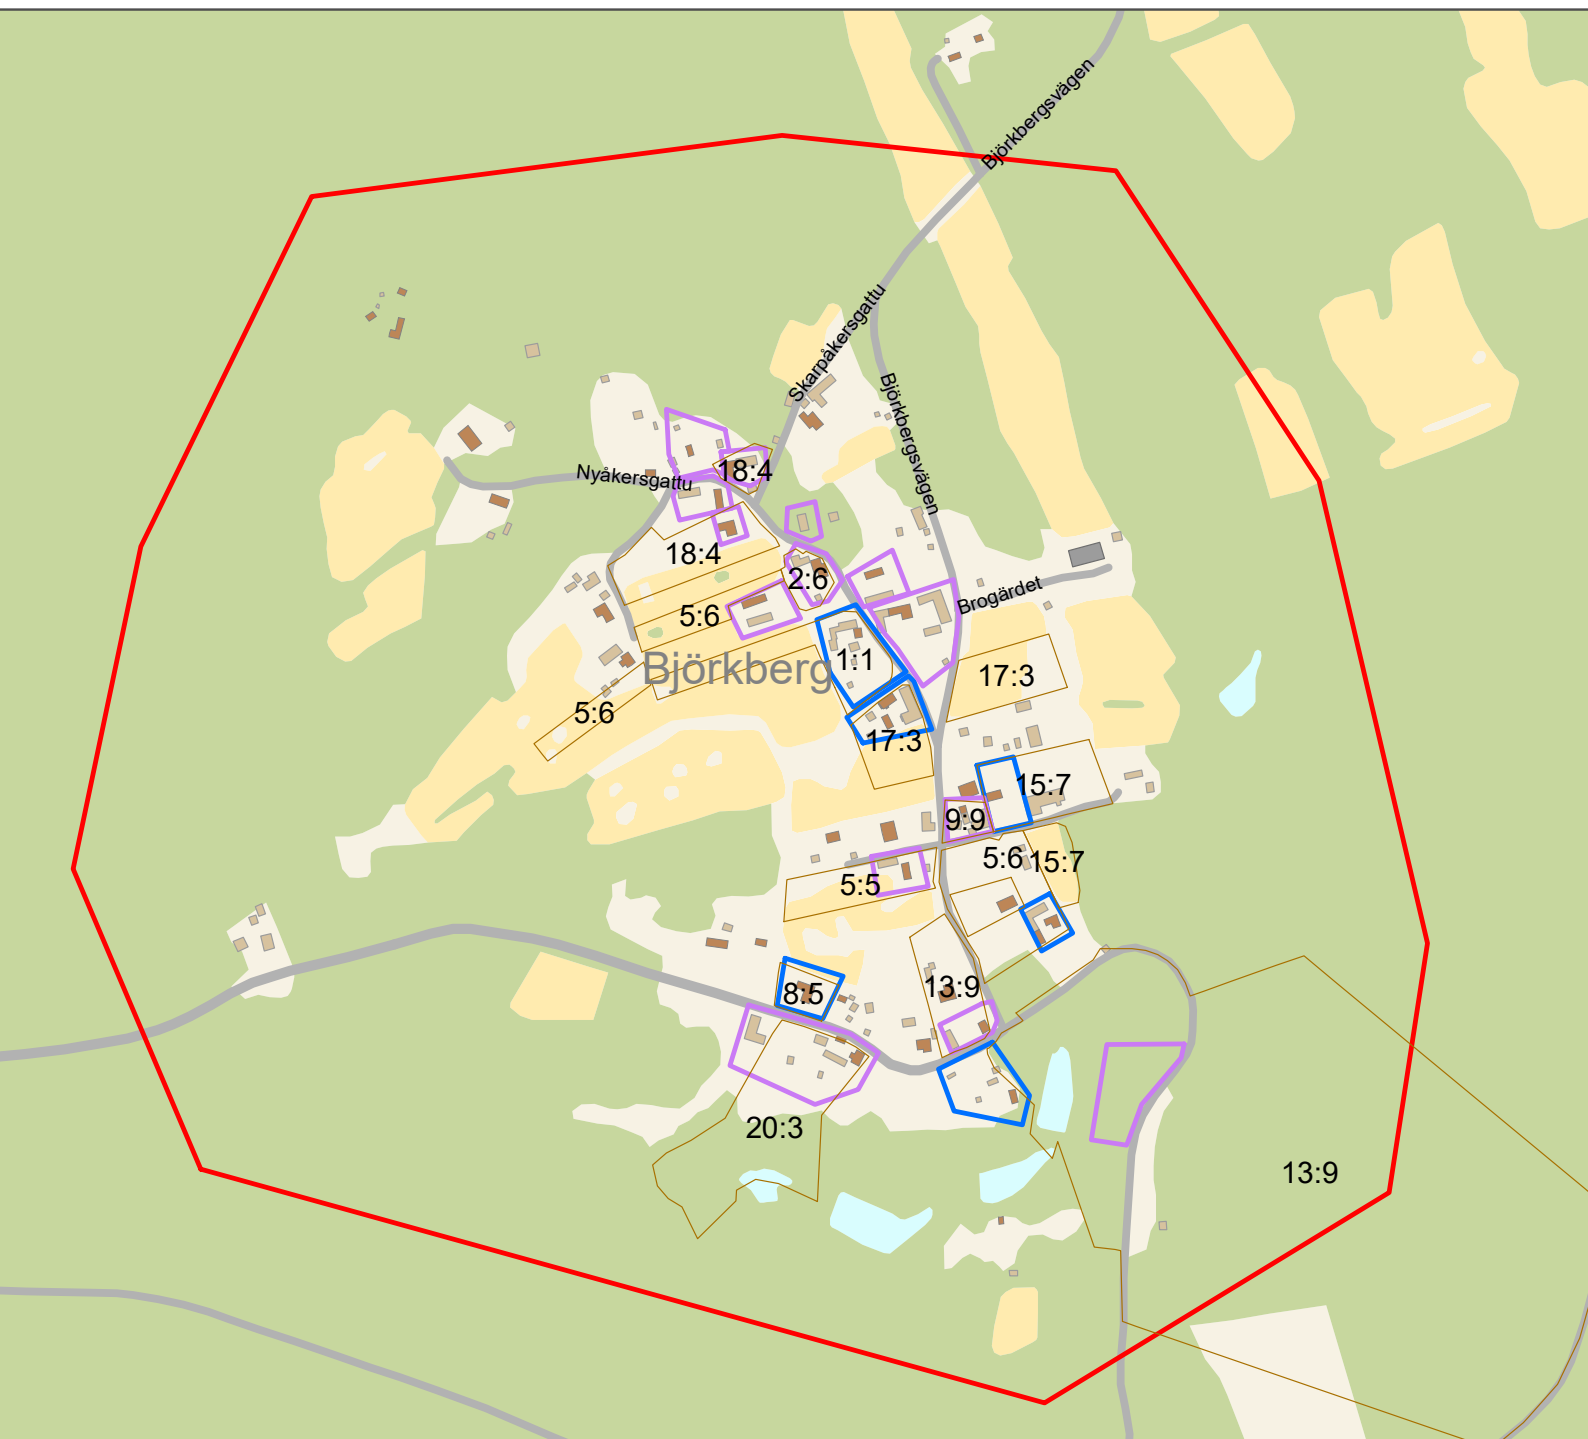
Värdekartan redovisar en klassificering av miljöer och bebyggelse enligt följande: **Röda områden** markerar större landskapsavsnitt och bebyggelseområden med kulturvärden eller mycket höga kulturvärden. Värdebärande egenskaper inom dessa områden kan exempelvis vara byggnaders färgsättning, skala och form, sammanhållen byggnadshöjd eller jordbrukslandskapets öppna och hävdade karaktär.

**Lila områden** markerar gårdar, byggnader, odlings- eller betesmark och bebyggelseområden som bedöms ha kulturvärden.

**Blå områden** markerar gårdar, byggnader, odlings- eller betesmark och bebyggelseområden som bedöms ha särskilt kulturvärde.

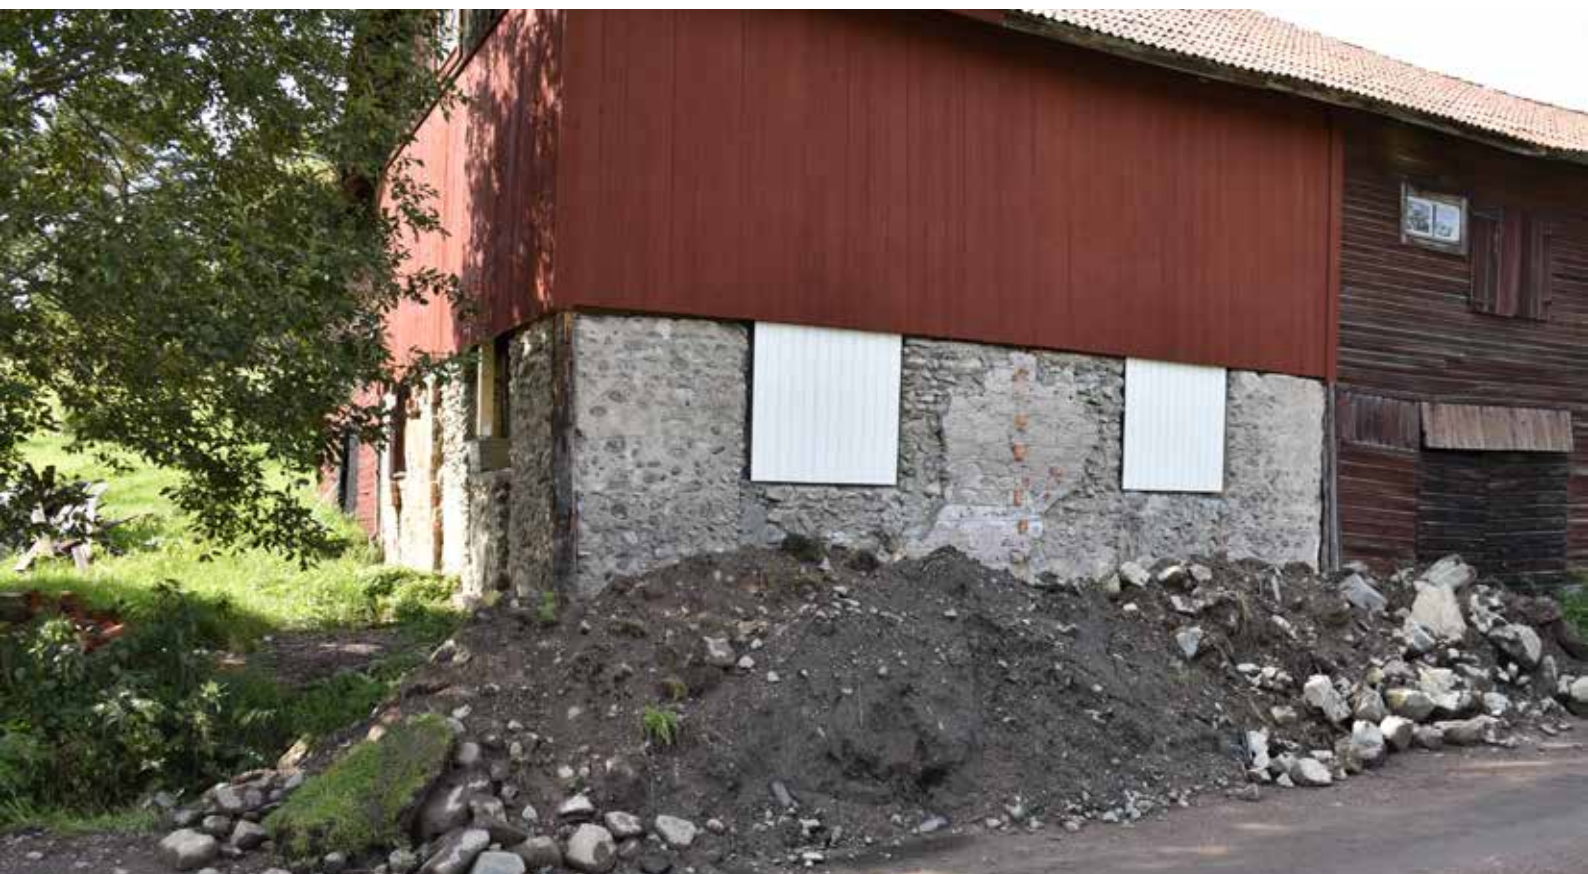
*Under 1800-talets senare hälft började man bygga nya större ladugårdsanläggningar med gjuthusteknik. Liknande byggnader kan berätta om jordbrukets förändring under 1800-talet samt om lokalt specialiserade byggnadstekniker och bedöms därför ha stora kulturvärden. Björkberg 17:3.*
