## **DAMMSKOG-SKALLSKOG**

Härads fjärding, Leksands socken

Leksands kulturmiljöprogram

Fäboddar med åker för byar i Härads fjärding

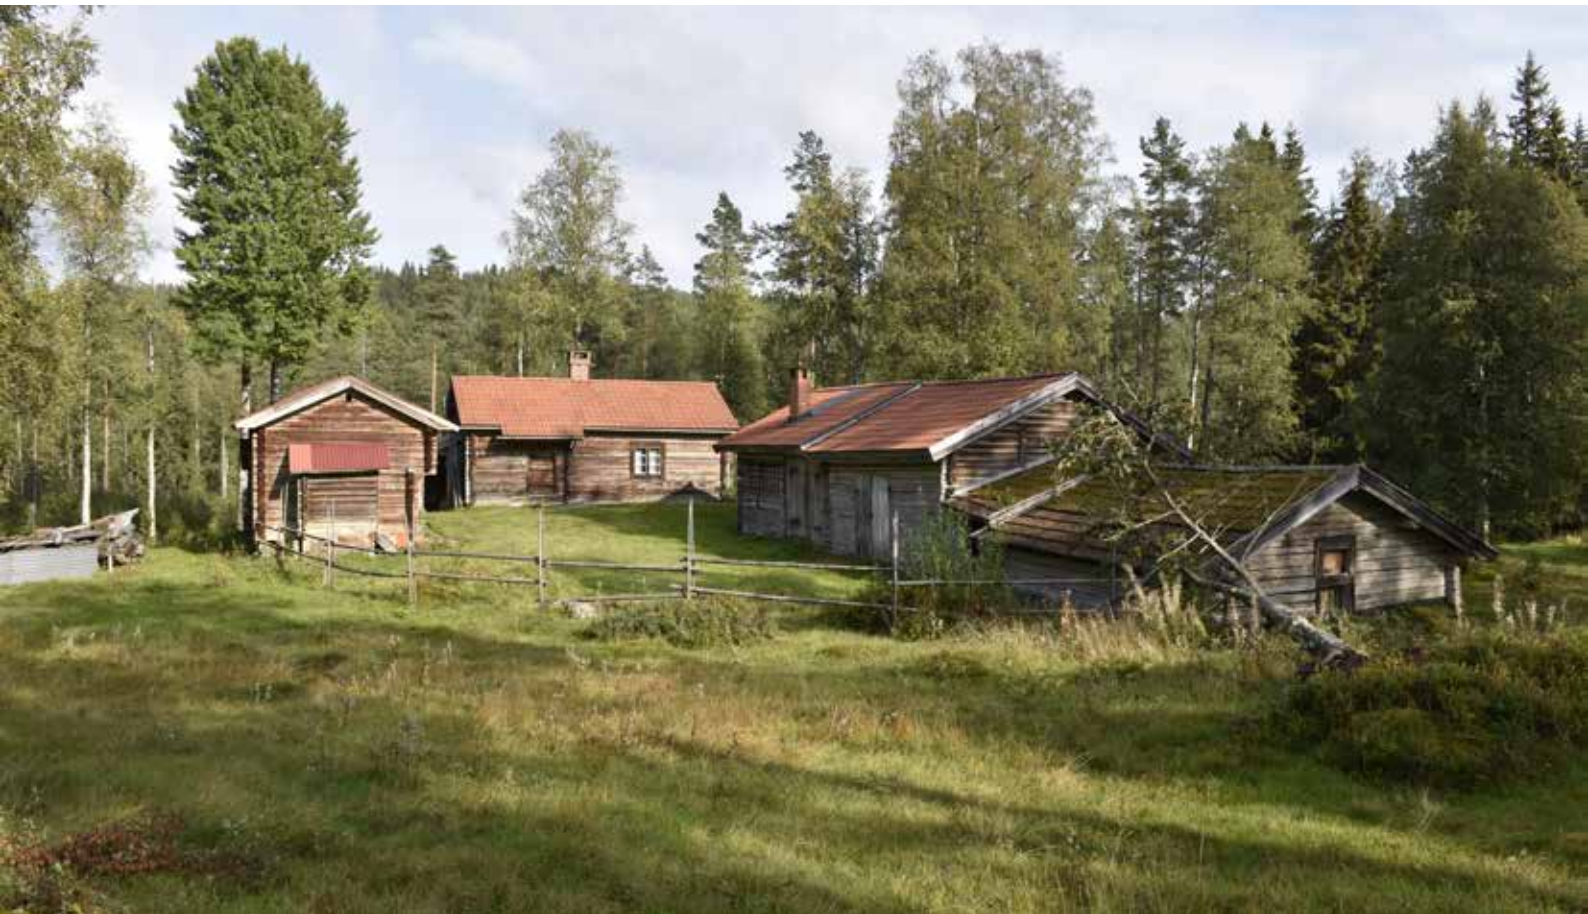
*Fäbodgård med älderdomliga grånade timmerhus, däribland ett lågt fähus typiskt för Leksandsbygden i äldre tider till höger i bilden. Även fäbodstugan är älderdomlig, med förtak och bräddörr. Västanvik 51:16.*

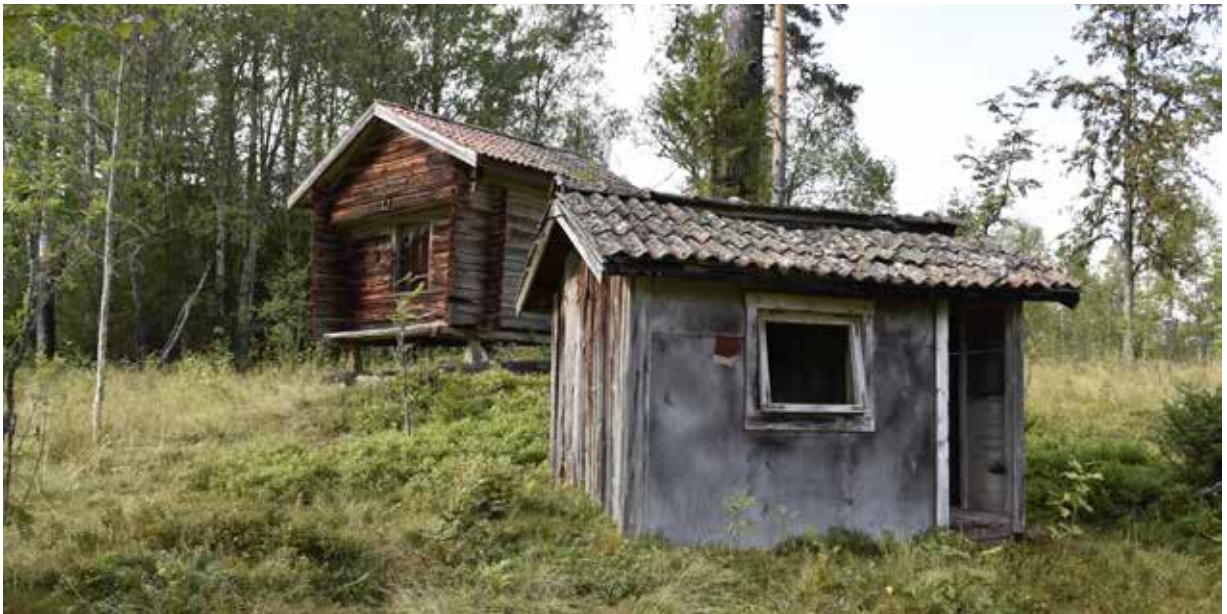
*Lämning från nu försvunnen fäbodgård i form av ett älderdomligt kortsideshärbre och en lekstuga med fasad av träfiberboard (masonit). Västanvik 51:16.*

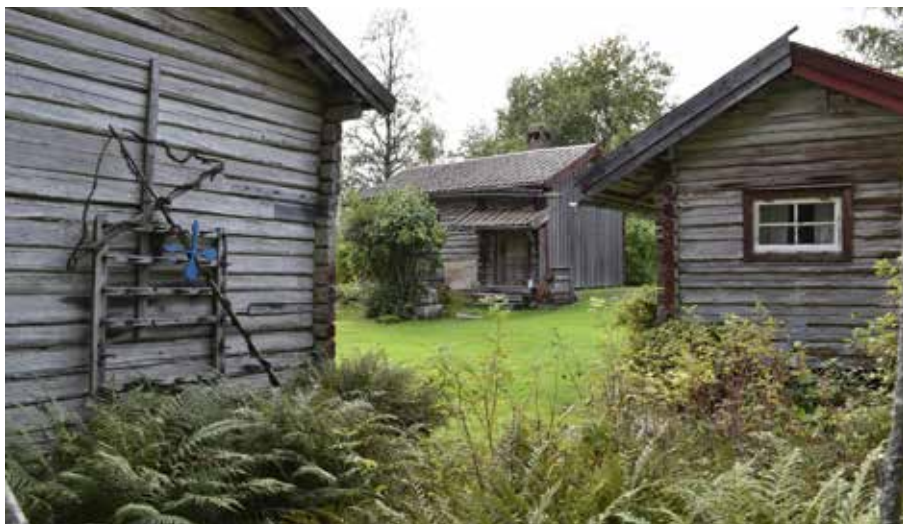
*Kringbyggd fäbodgård i Skallskog med ålderdomlig stuga mitt i bilden. Västanvik 159:2.*

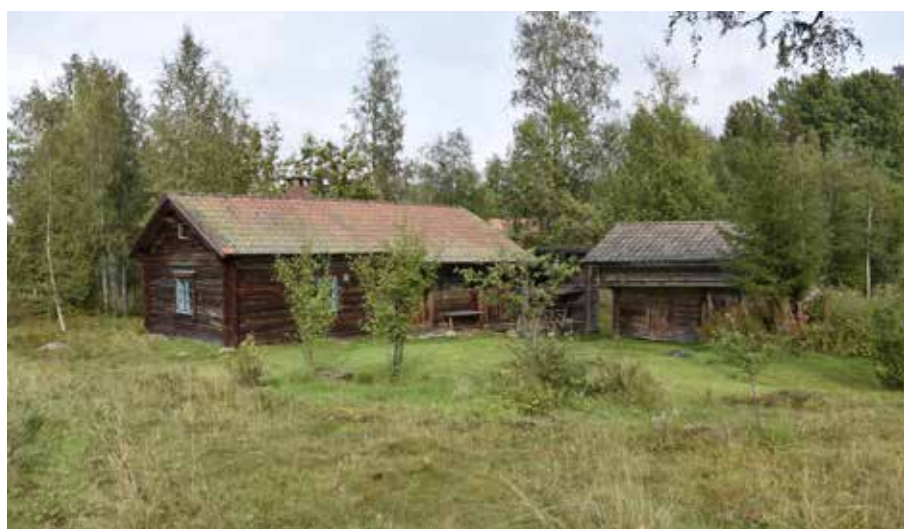
*Delvis kringbyggd fäbodgård med ålderdomlig lofibod och ovanligt stor manbyggnad i Dammskog. Västanvik 172:6.*

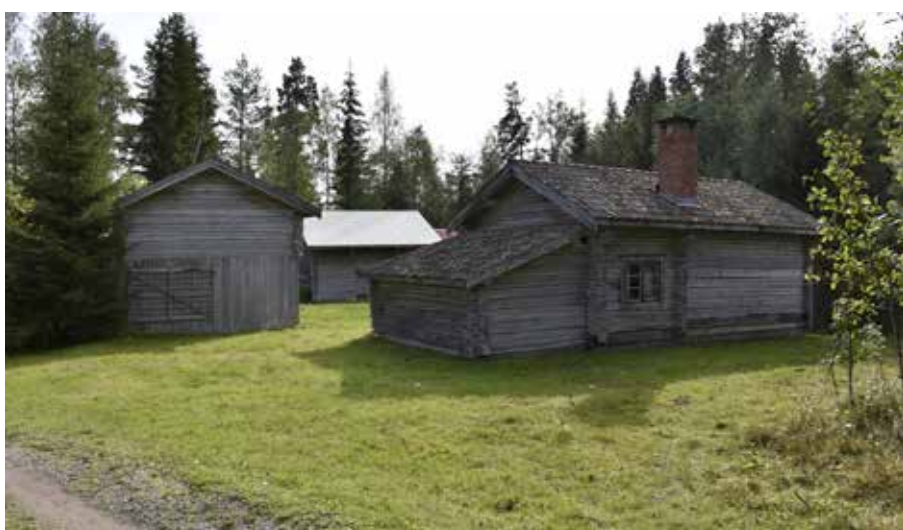
*Flera av gårdarna i Dammskog-Skallskog är kringbyggda på tre eller fyra sidor. Yttermo 23:9.*

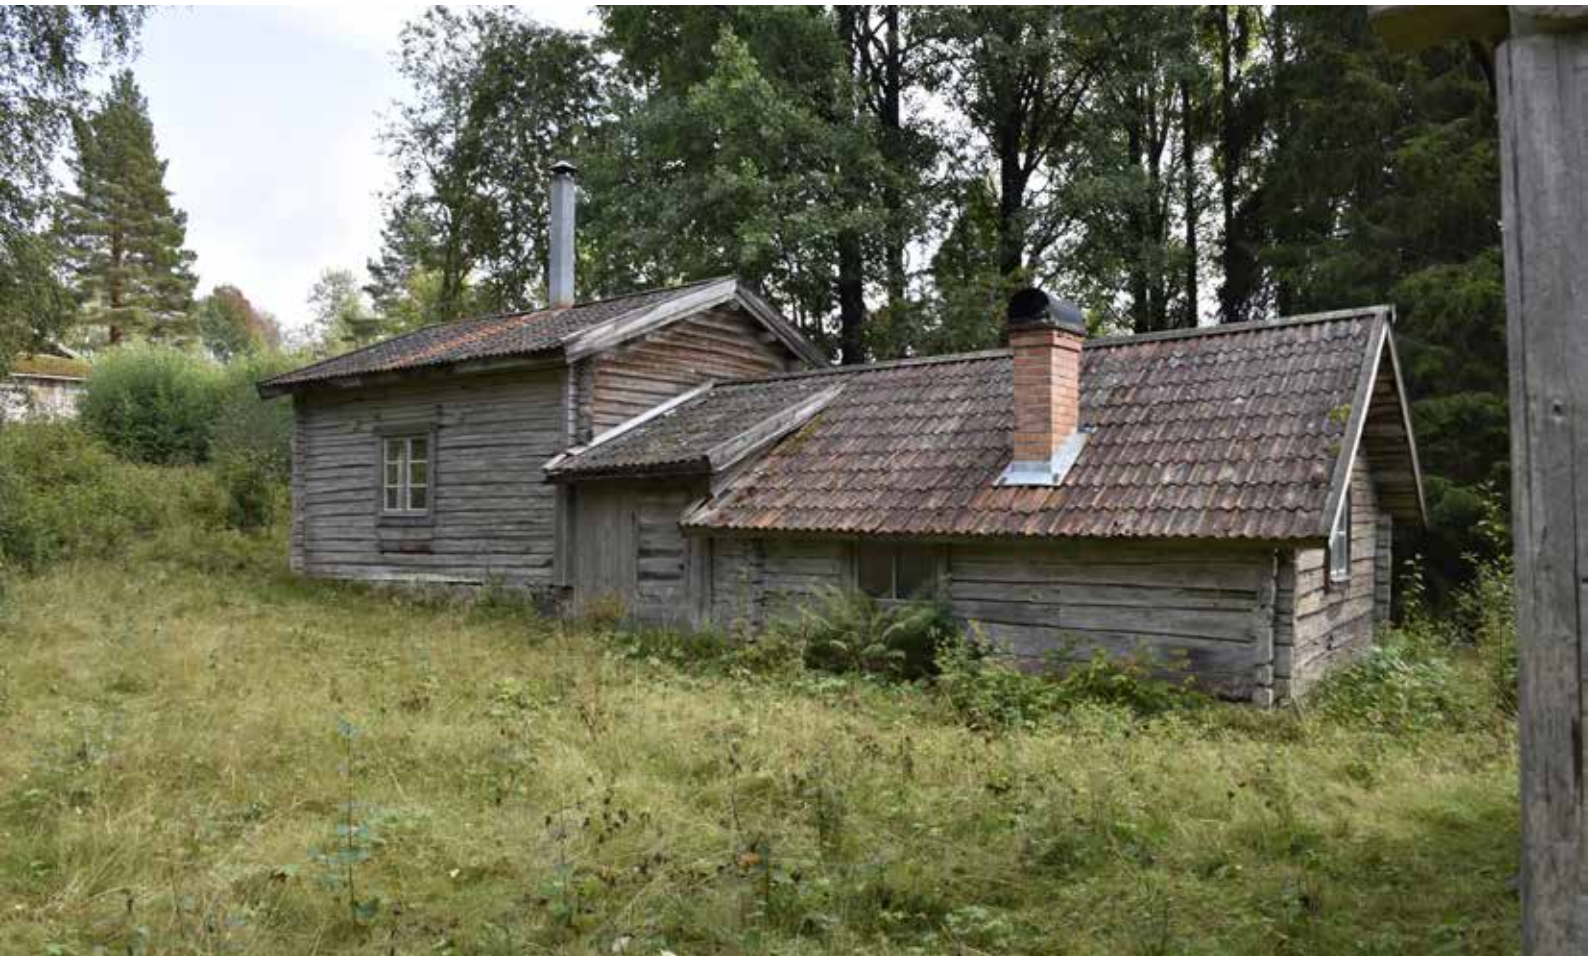
*Ålderdomlig långa med grånade ekonomibyggnader varav den högra är eller har varit ett fähus. Heden 3:2I.*

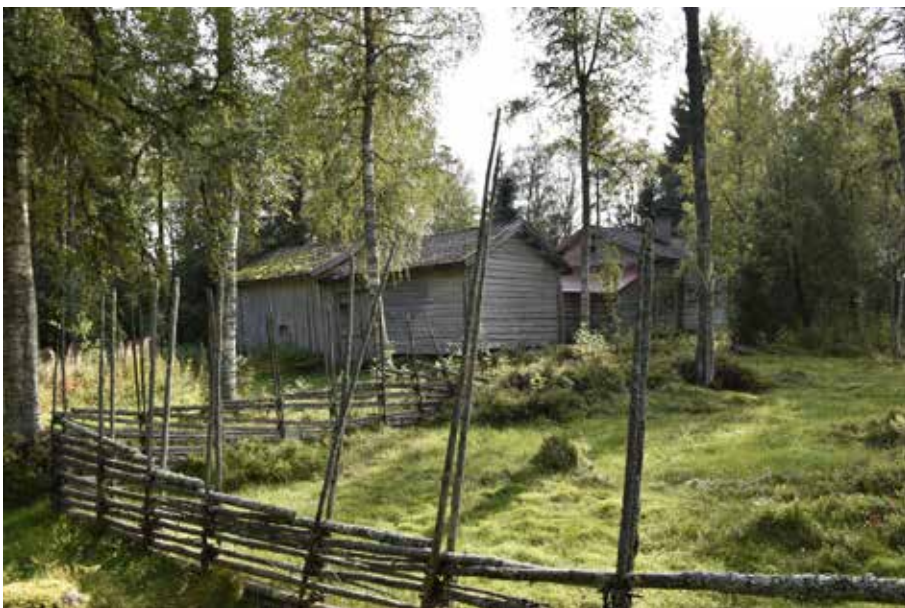
*Det finns flera kringbyggda slutna gårdar med ålderdomliga grånade timmerhus på fäbodstället. Gårdar liknande den på bilden har mycket höga kulturvärden. Västanvik 70:10.*

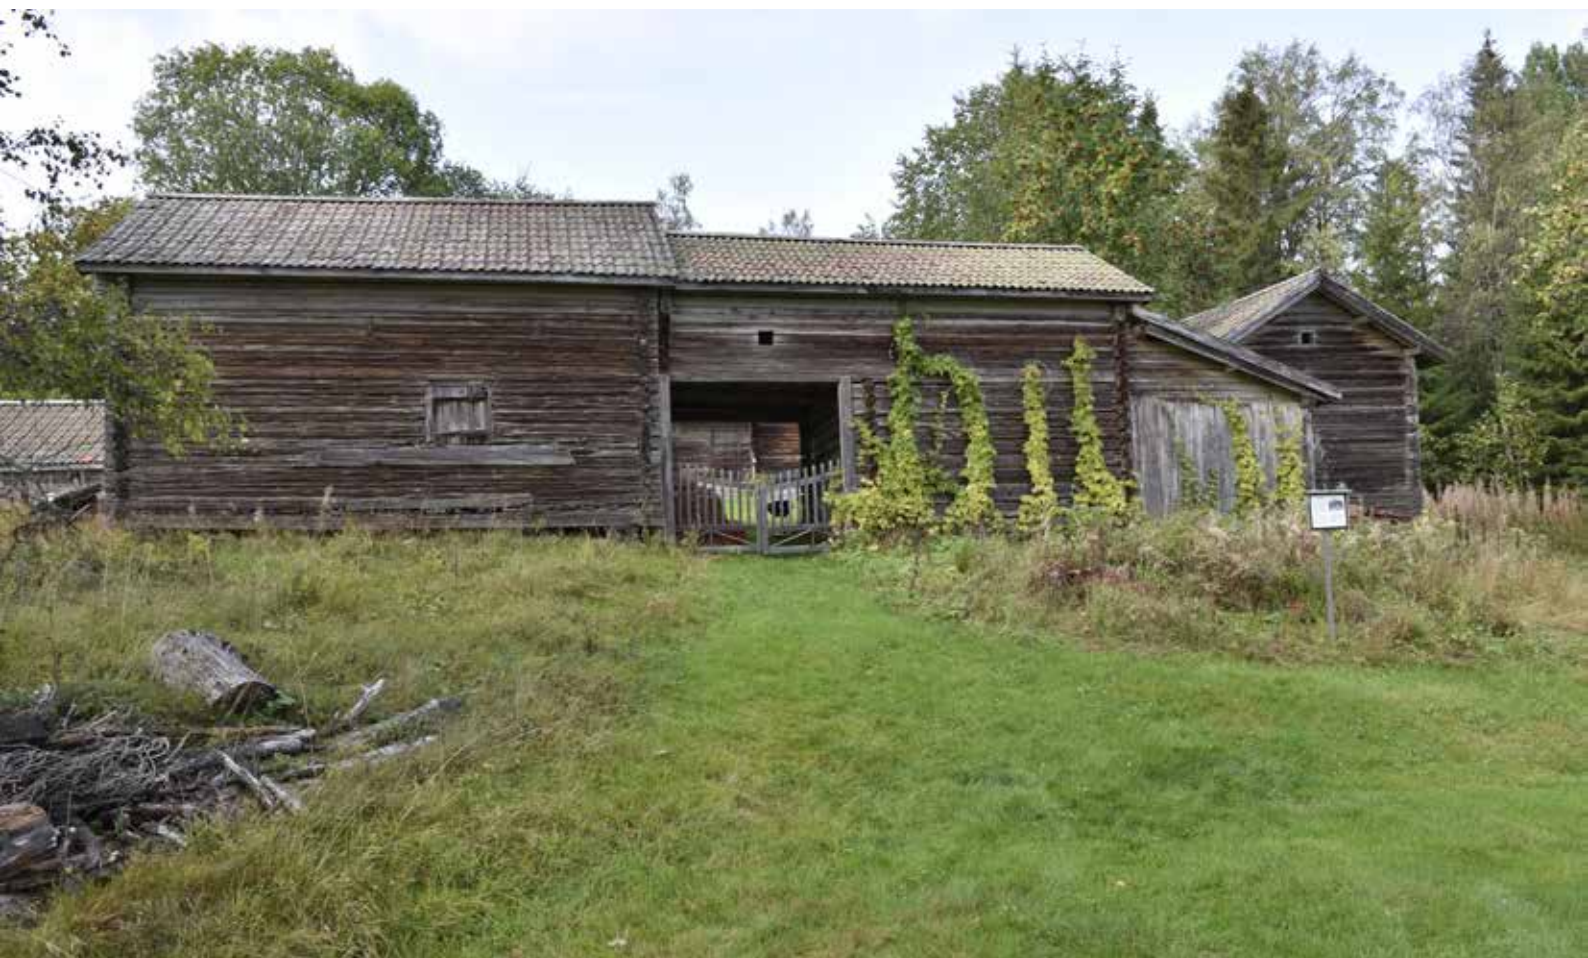
Länga med tröskloge samt stall och foderbod med portlider. Förekomsten av en stor tröskloge på fåbodstället antyder en mer omfattande odlingsverksamhet. Gården är kringbyggd och mycket välbevarad. Västanvik 63:6.

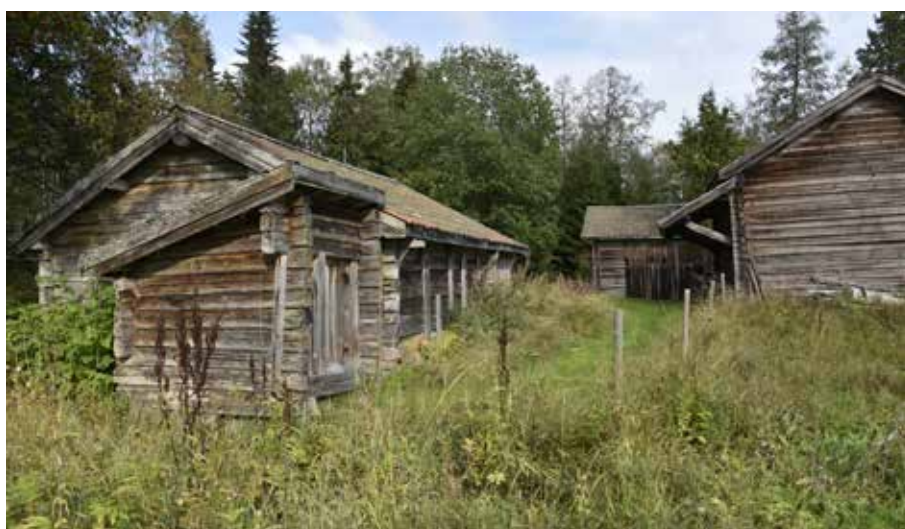
*Runt om på fäbodställena finns mängder av ålderdomliga ekonomibyggnader med olika funktioner, ofta i kringbyggda former. Västanvik 63:6.*

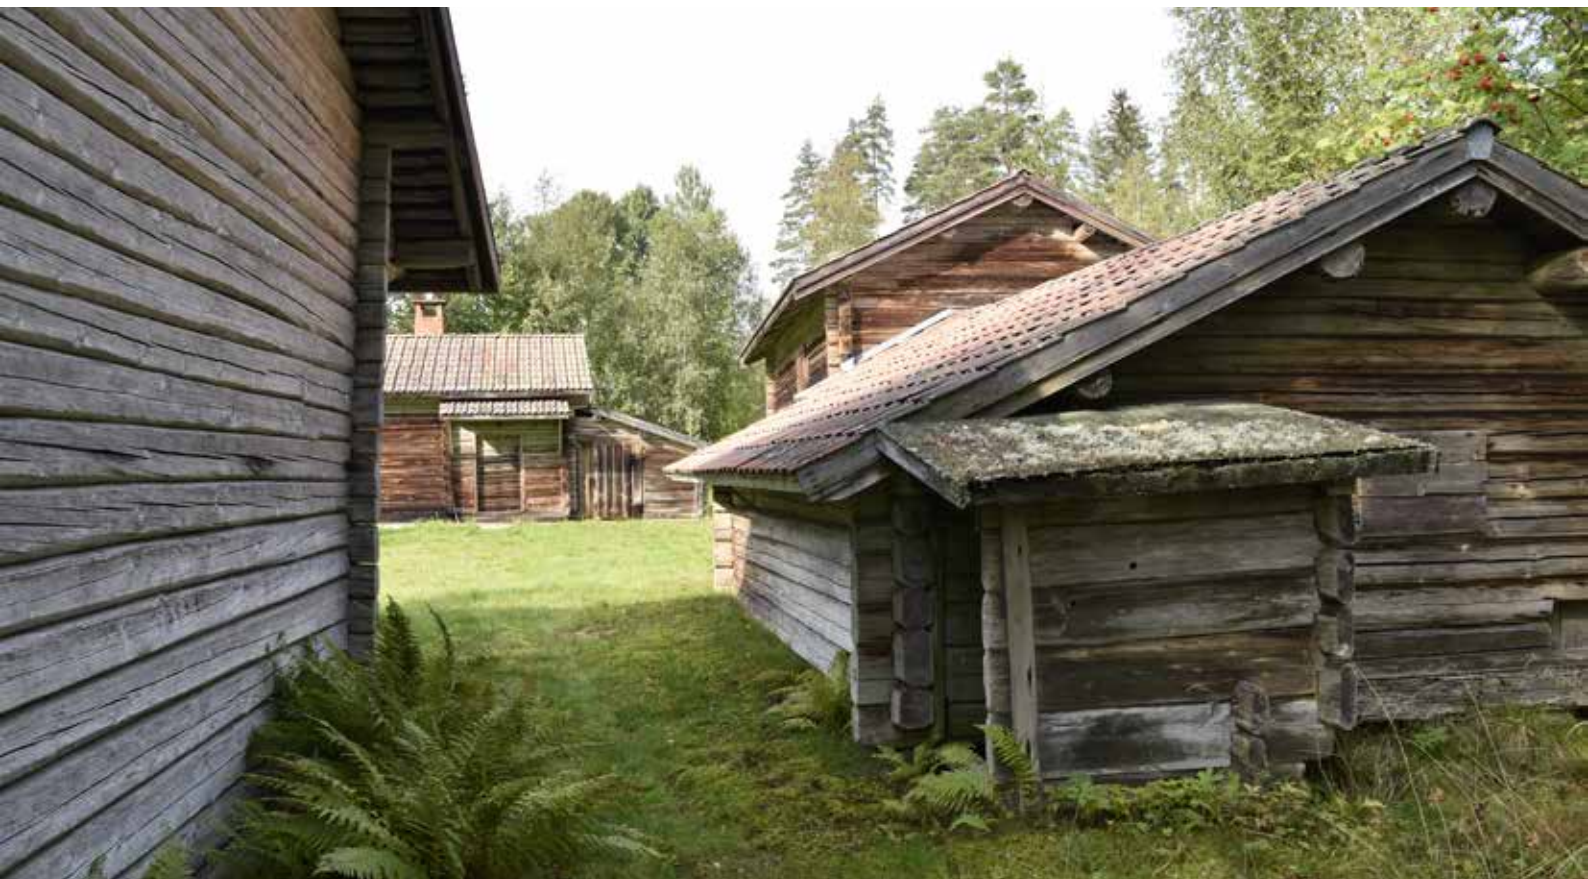
*Ålderdomliga timmerbyggnader i Dammskog som kan berätta mycket om timmerhuskulturen i äldre tider och därför har mycket höga kulturvärden. Yttermo 23:9.*
