# HJORTNÄS, SUNNANÄNG OCH ORSANDBADEN

Åsbygge fjärding, Leksands socken  
Leksands kulturmiljöprogram

Antagen av samhällsbyggnadsutskottet 2021-05-27

**Dalarnas  
museum**

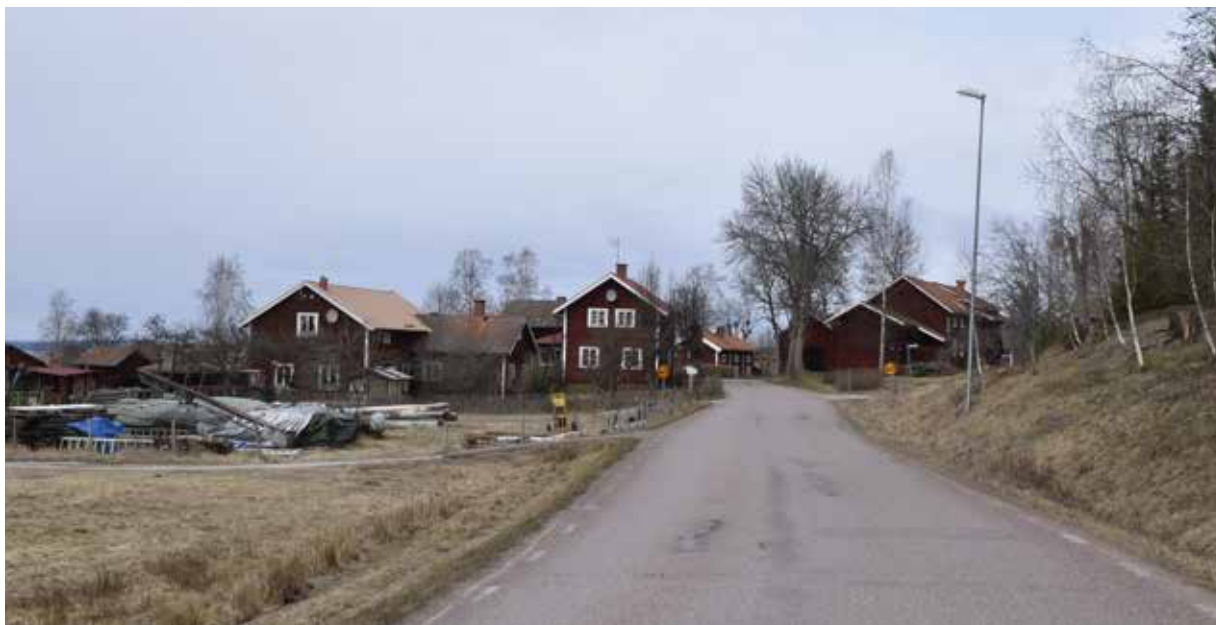
*Vid anfarten till Sunnanäng möts besökaren av två fyrkantsbyggda gårdar med mycket gamla anor till vänster och en nyare kringbyggd gård till höger. Den fyrkantsbyggda gården på vänster sida om vägen är Lindgården. Sunnanäng 11:1.*

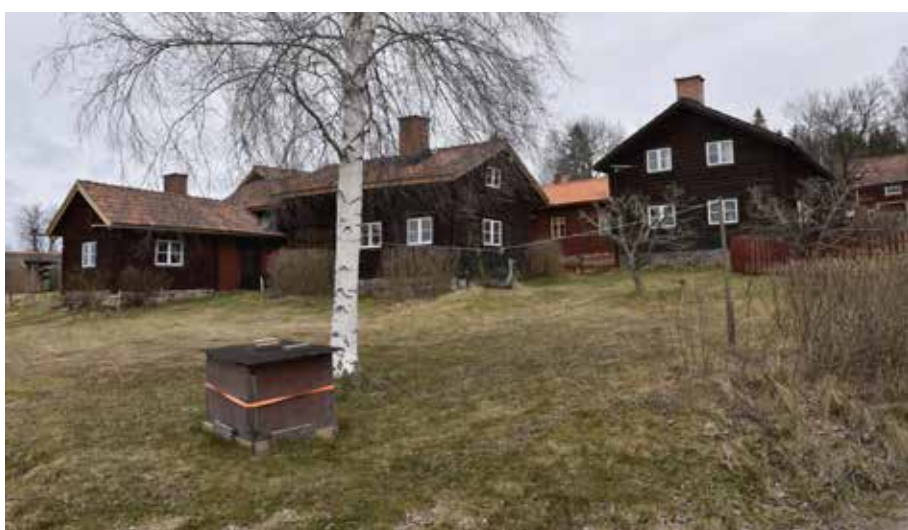
Fyrkantsbyggd gård i södra delen av Sunnanäng. Gården har mycket lång kontinuitet och har varit belägen på samma plats åtminstone sedan storskiftet, som inträffade på 1820-talet. Sunnanäng 9:8.

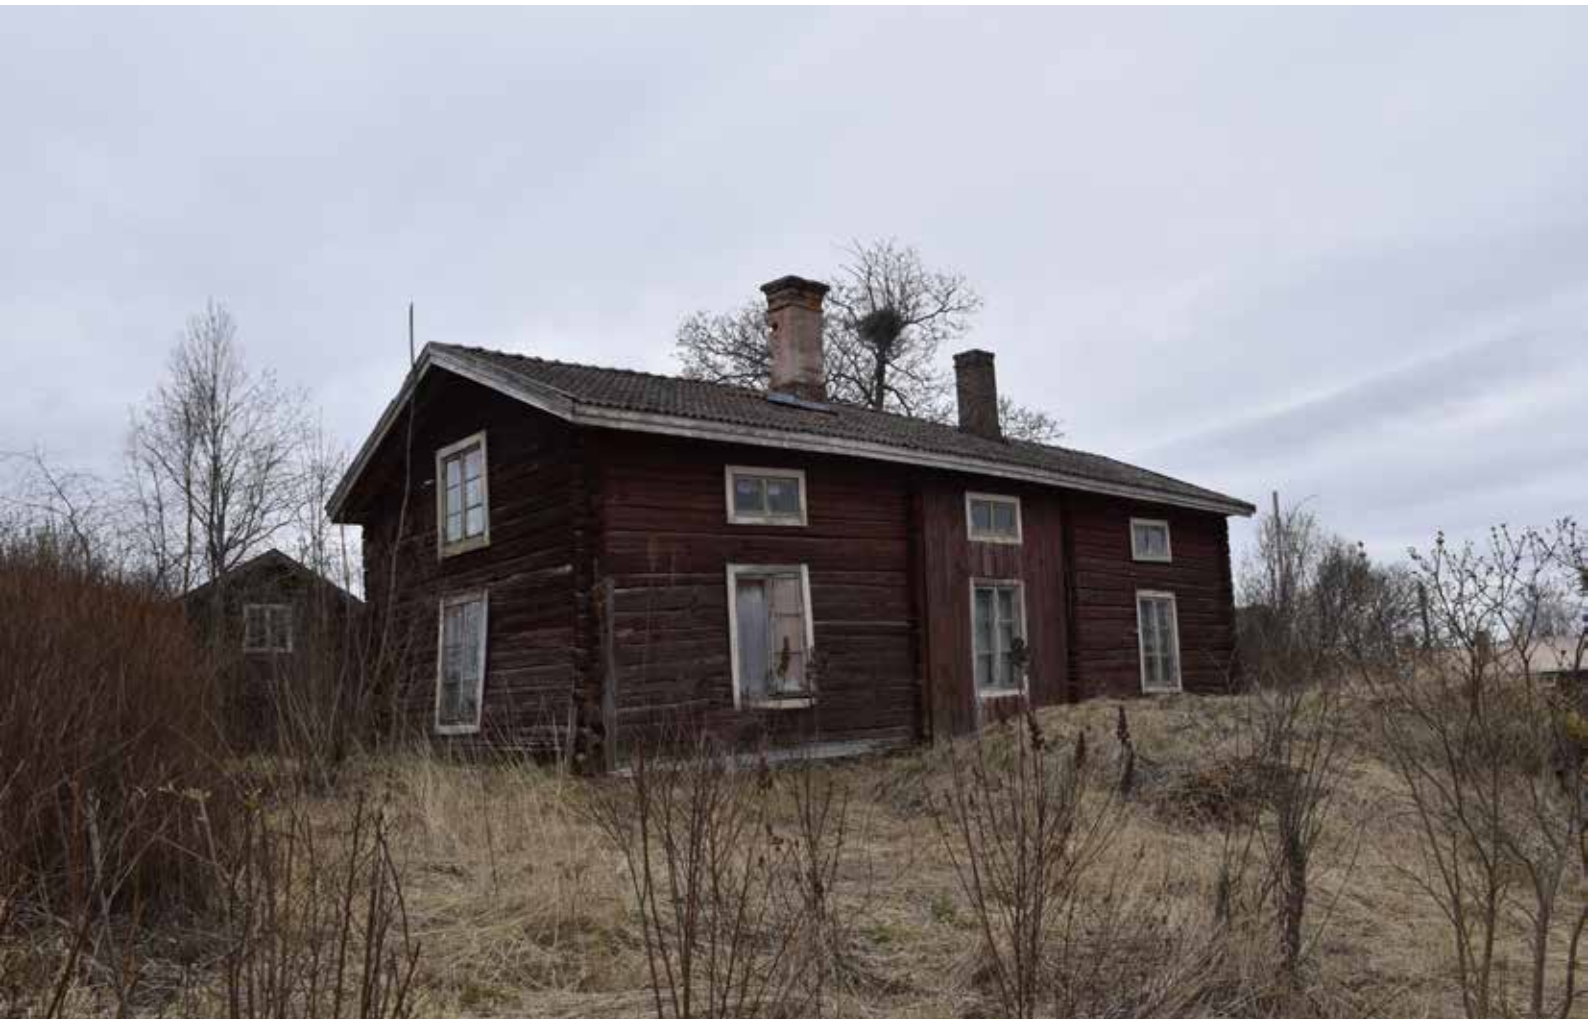
*Ålderdomlig parstuga med många äldre kvarstående detaljer i Hjortnäs huvudbyklunga. Det finns ovanligt många parstugor bevarade i Hjortnäs och Sunnanäng. Hjortnäs 57:5.*

- Det finns ovanligt många välbevarade parstugor både i Hjortnäs och Sunnanäng. I de flesta andra Leksandbyar är idag enkelstugan den vanligaste formen av äldre bostadshus, men i Hjortnäs och Sunnanäng förekommer alltså även vanligen parstugor.

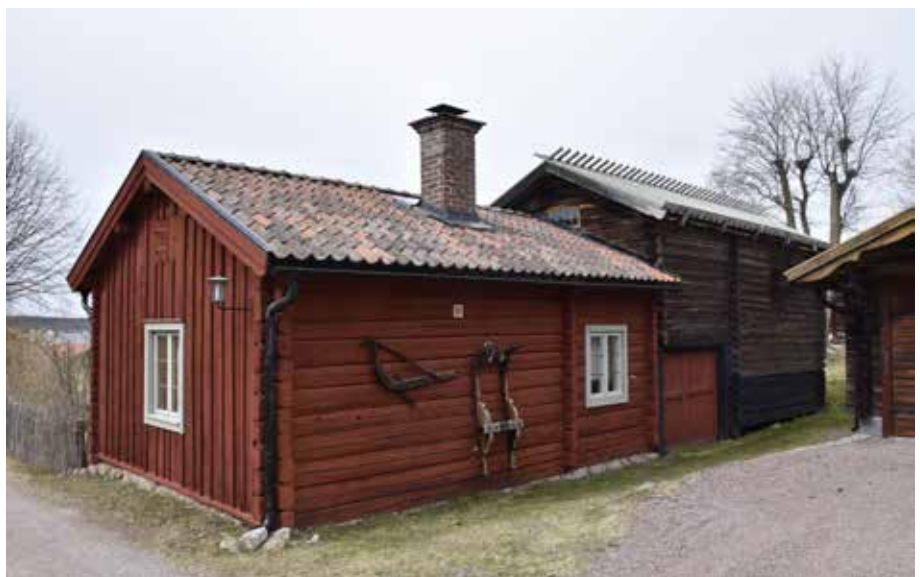
*Stuga och loftbod tillhörande David Tägtströms gård. Den kringbyggda gården utmärker sig från stort till litet med högexklusiva detaljer. Sunnanäng 14:1.*

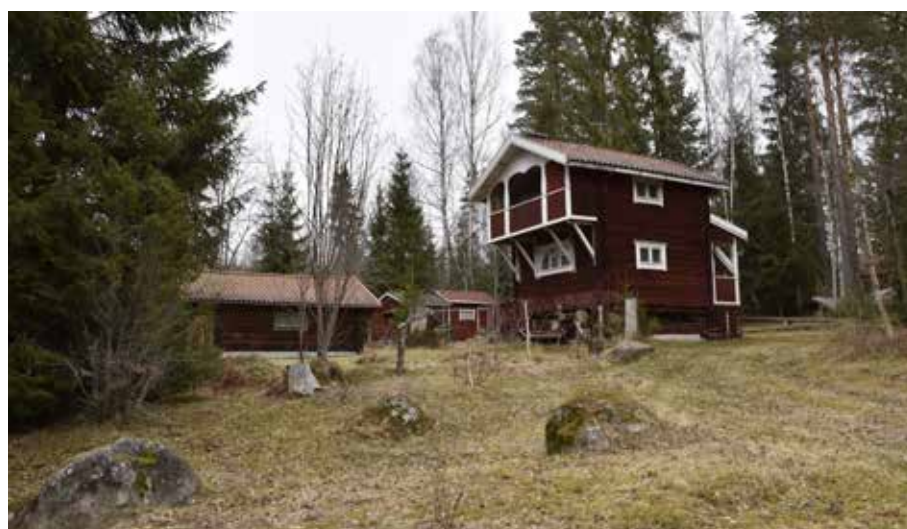
*Härbre som ombyggt till sommarnöje vid Turistvägen söder om Sunnanäng. Sunnanäng 1:16.*

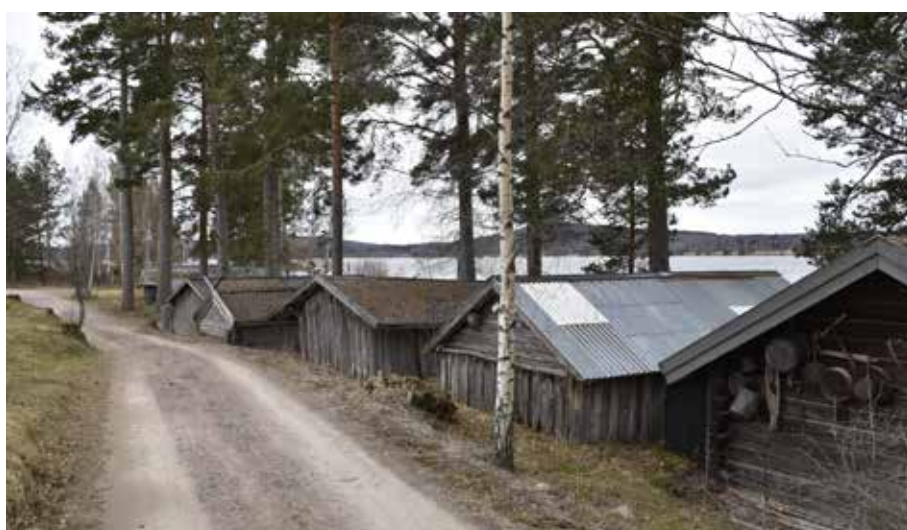
*Ålderdomliga båthus i grånat trä vid Näsbacken i Hjortnäs. I byarna tillsammans finns över 90 båthus.*

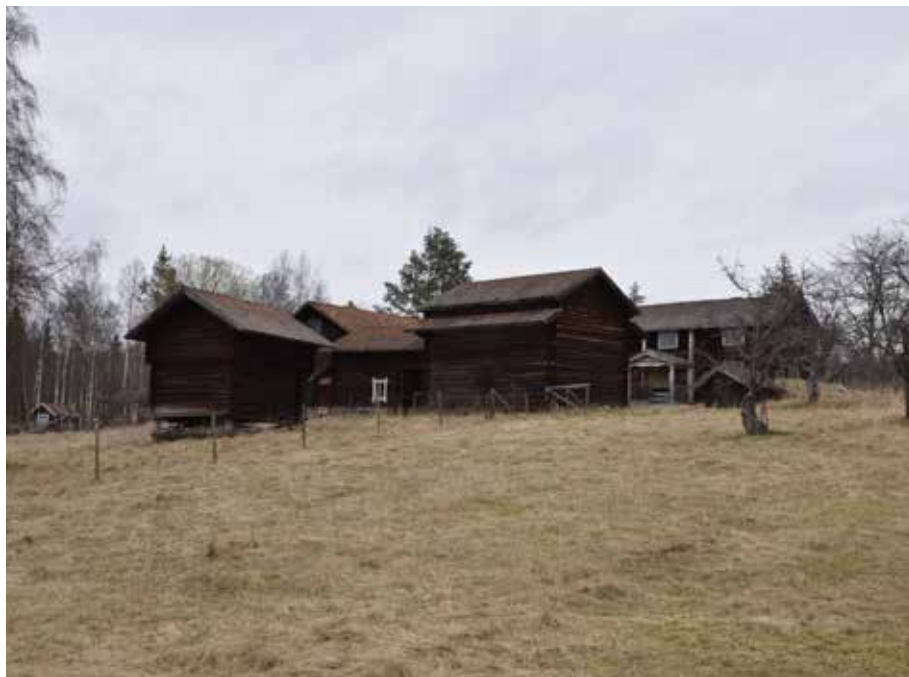
*Gård som är kringbyggd på tre sidor med mängder av ålderdomliga timmerhus och även några inslag från tiden kring sekelskiftet år 1900 i södra delen av Hjortnäs. Manbyggnaden är en välbevarad ålderdomlig parstuga. Vid gården finns många fina fruktträd av hög ålder. Hjortnäs 34:7.*

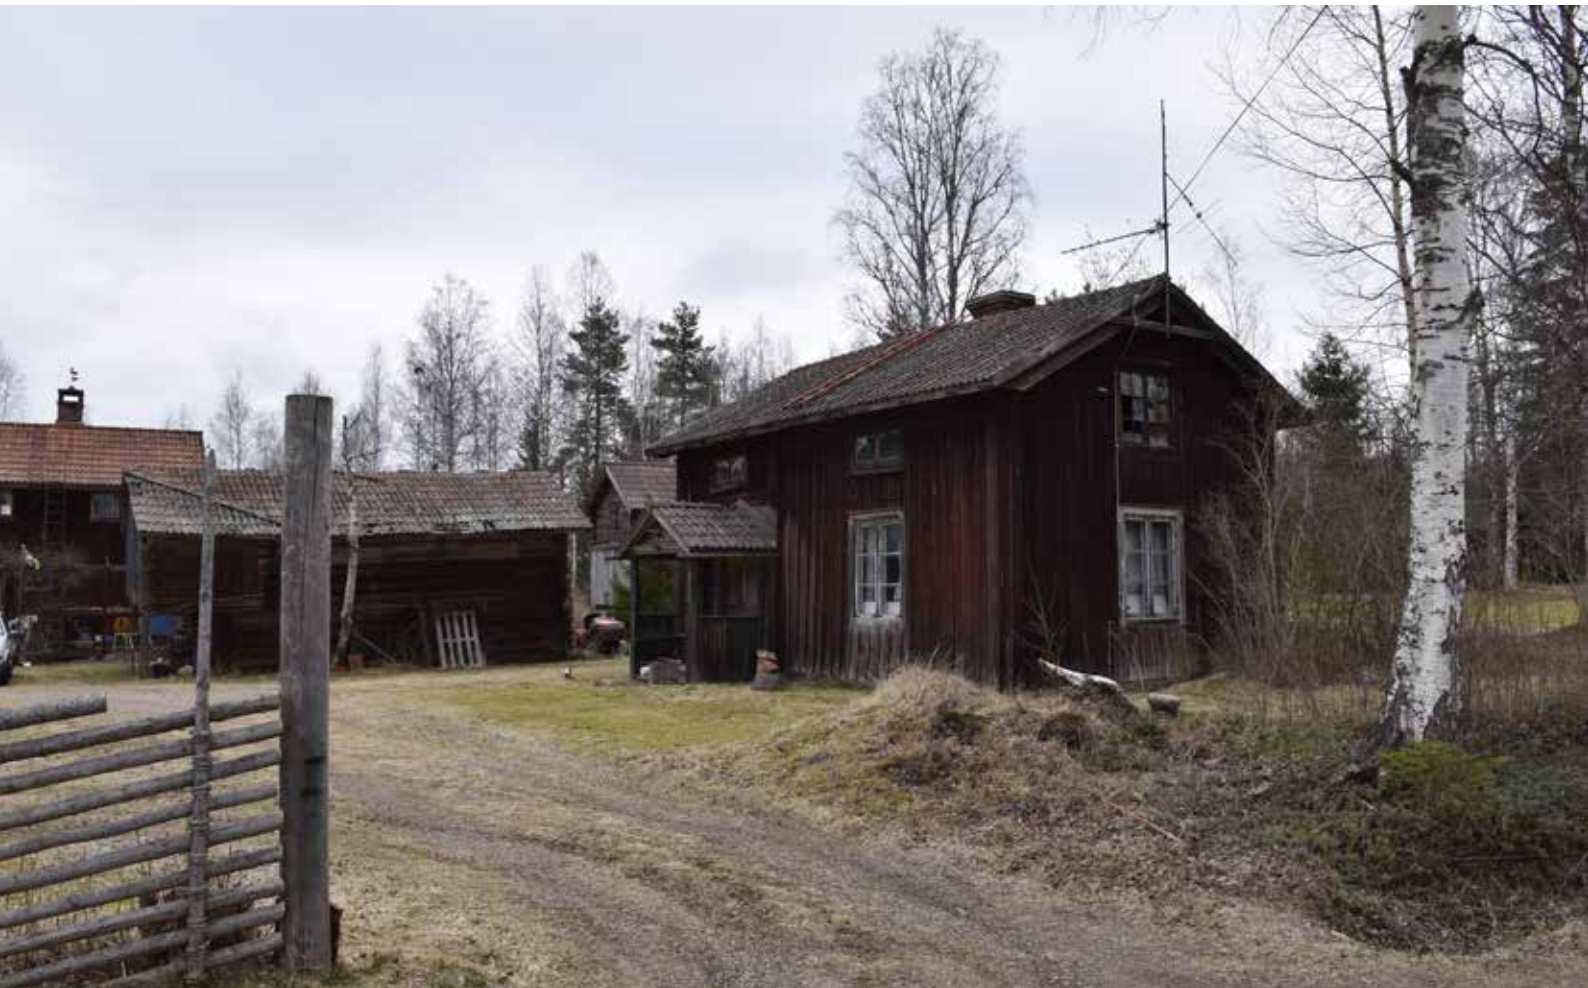
*Ovan, ålderdomlig enkelstuga i östra Hjortnäs. Gavelfönstret är av en blyspröjsad modell som var vanlig under 1700-talet. Även farstukvisten är ålderdomlig. Hjortnäs 19:7.*

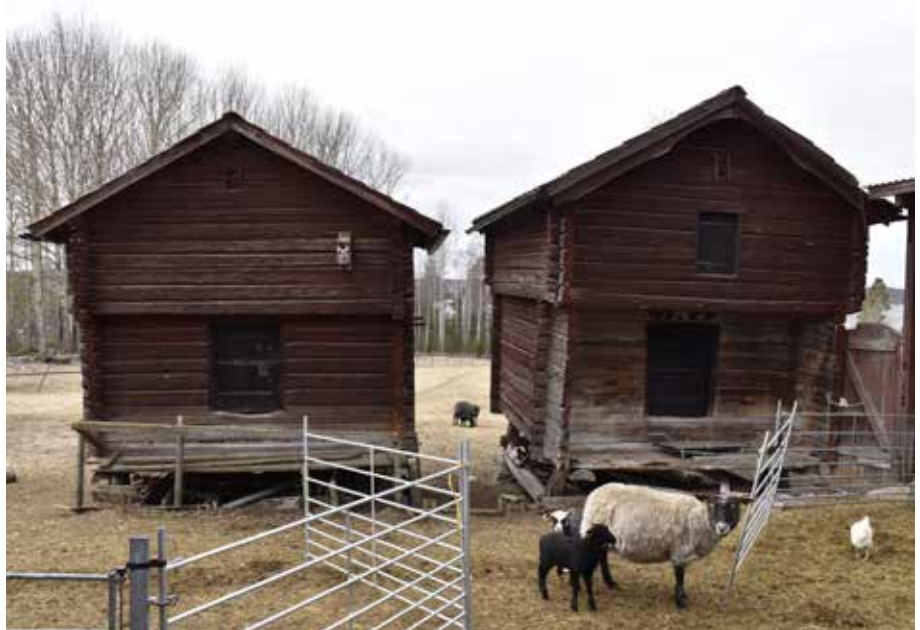
*Till vänster, två gavelhärbren på Lindgården i Sunnanäng varav den vänstra har ytterdörr med draglås som kan vara medeltida. Sunnanäng 11:1.*

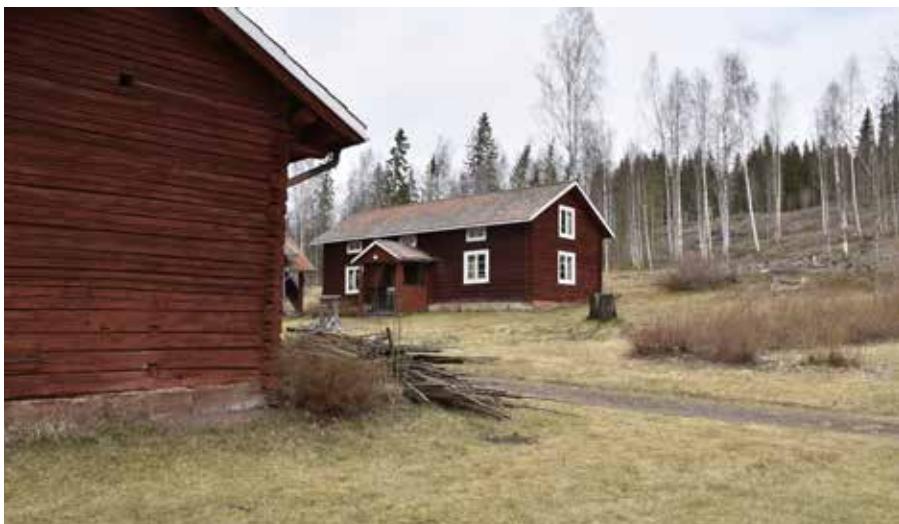
Välbevarad parstuga i södra delen av Sunnanäng. Sunnanäng 12:9.

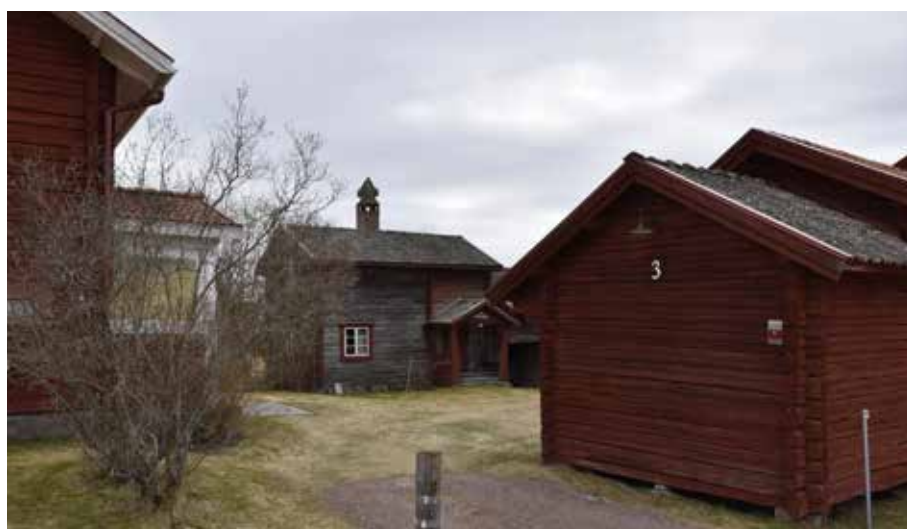
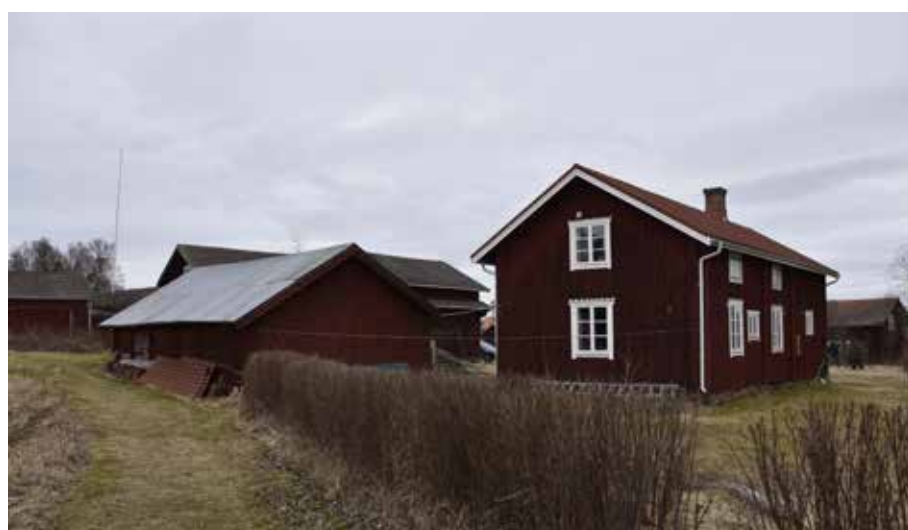
Kringbyggd gård i Hjortnäs med kvarvarande ålderdomligt timrat fäjs, stall med portlider och tröskloge. Ekonomibyggnaderna kan berätta om timmerhuskulturen i Hjortnäs. Hjortnäs 18:23.

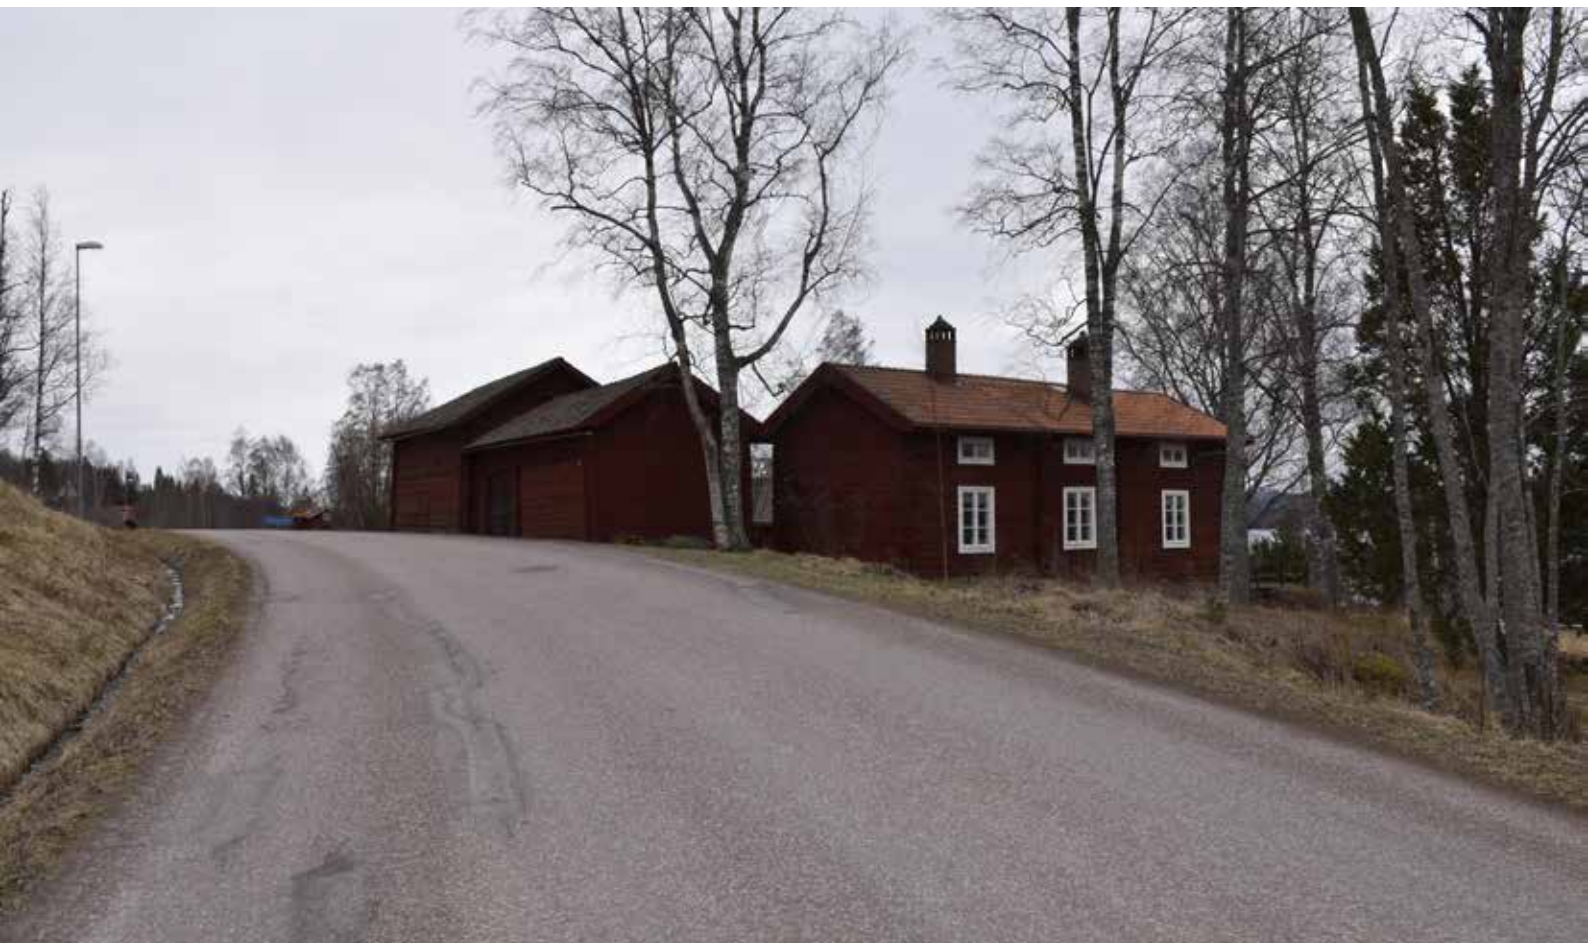
*Kringbyggd gård med välbevarad äldre parstuga i södra delen av Hjortnäs, enligt den gamla gränsen Sunnanäng. I äldre tider ordnades gårdarna med fyrkantsform. Hjortnäs 39:4.*

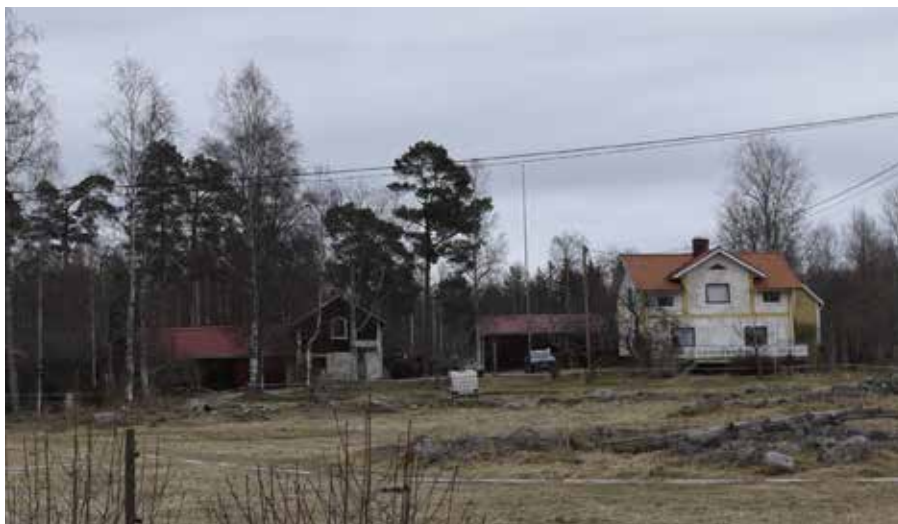
Gård med sen 1800-talskaraktär i norra Hjortnäs. Manbyggnaden är ett korsplanshus med reveterad fasad. På gården finns även ett tidstypiskt ladugårdskomplex. Hjortnäs I:12.

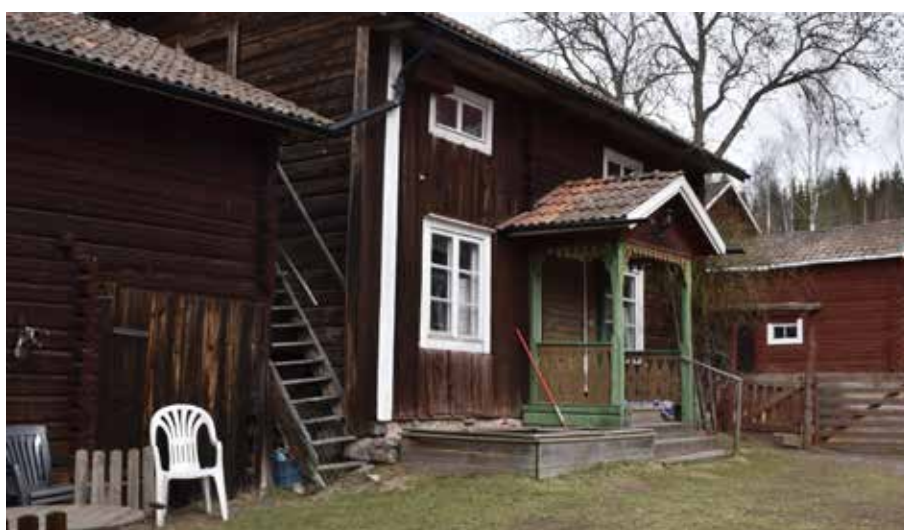
Farstuvist i snickarglädjestil, sannolikt från 1800-talets senare hälft på Lindgården i Sunnanäng. Sunnanäng II:1.

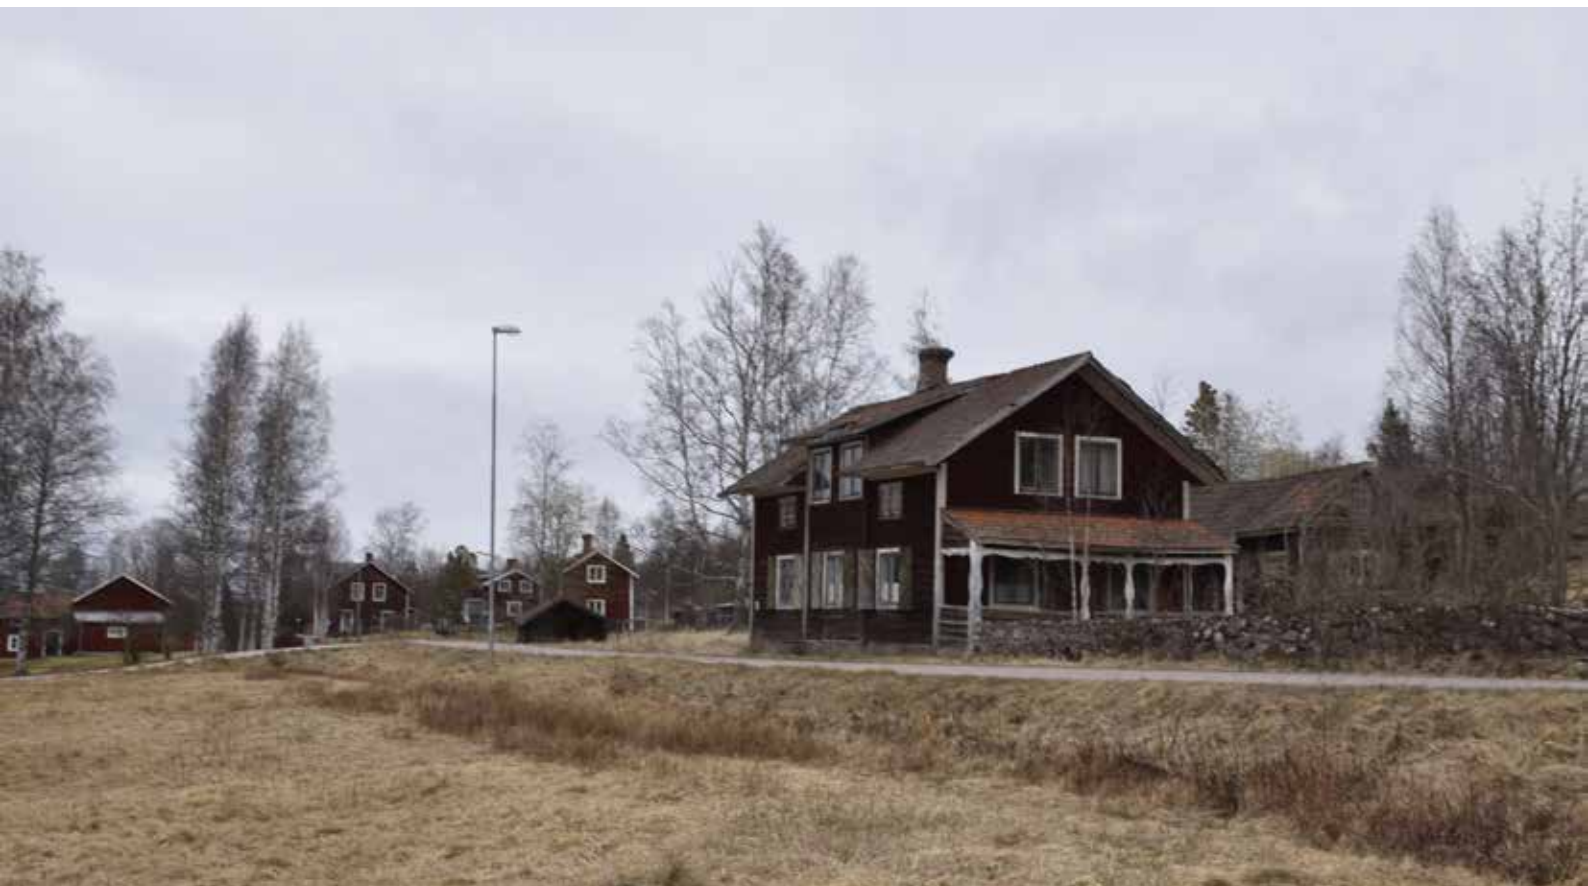
*Korsplanslik byggnad längs Siljansvägen i södra Hjortnäs. Byggnaden har sannolikt i senare tid försetts med de något mer romantiserande detaljerna i form av långbron på gaveln samt fönsterluckorna. Dessa detaljer är en värdefull del i byggnadens historiska karaktär och bör bevaras, liksom byggnaden i övrigt. Hjortnäs 68:1.*

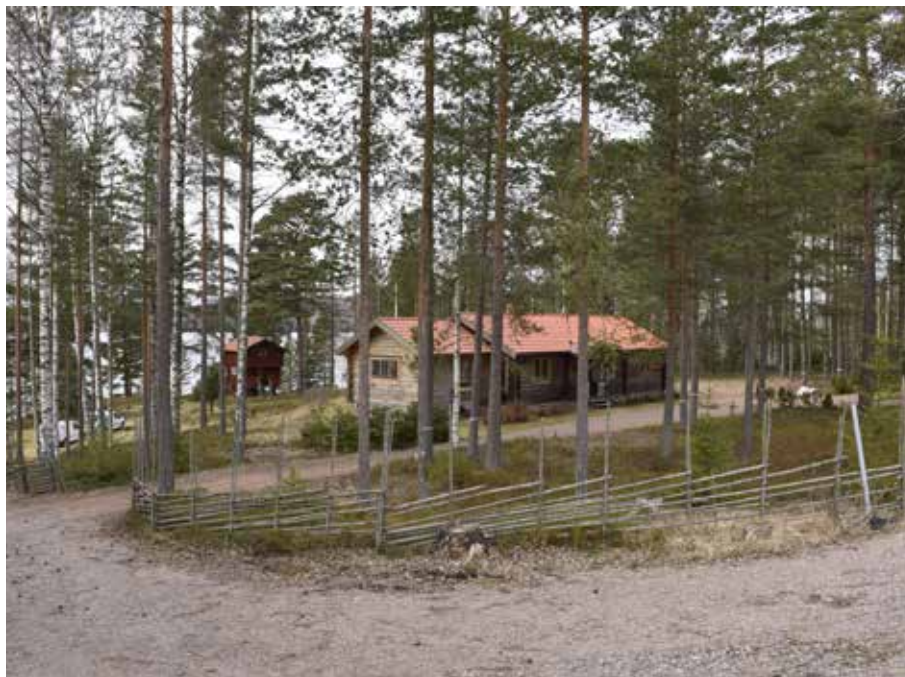
*Modernistisk timmervilla från 1900-talets senare hälft i tallskogen vid Yttervägen, söder om Sunnanäng. Sunnanäng 4:27.*

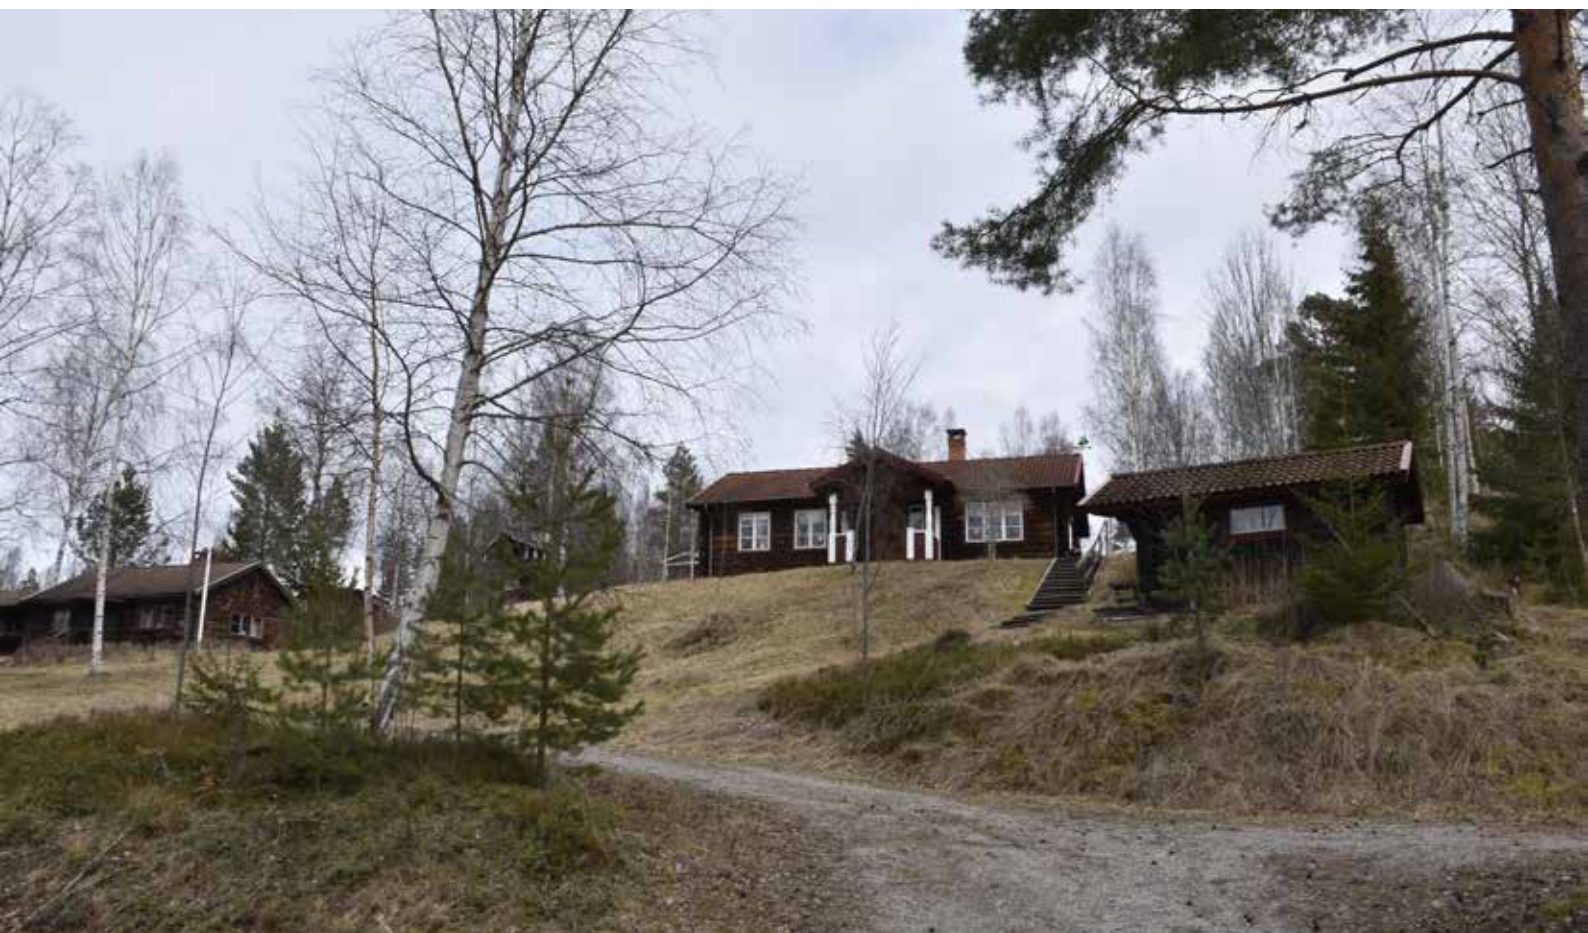
*Modernistisk timmervilla på höjd vid Yttervägen. Den dalaromantiska farstuvisten är typisk för byggnadsvarianten. Sunnanäng 9:19.*

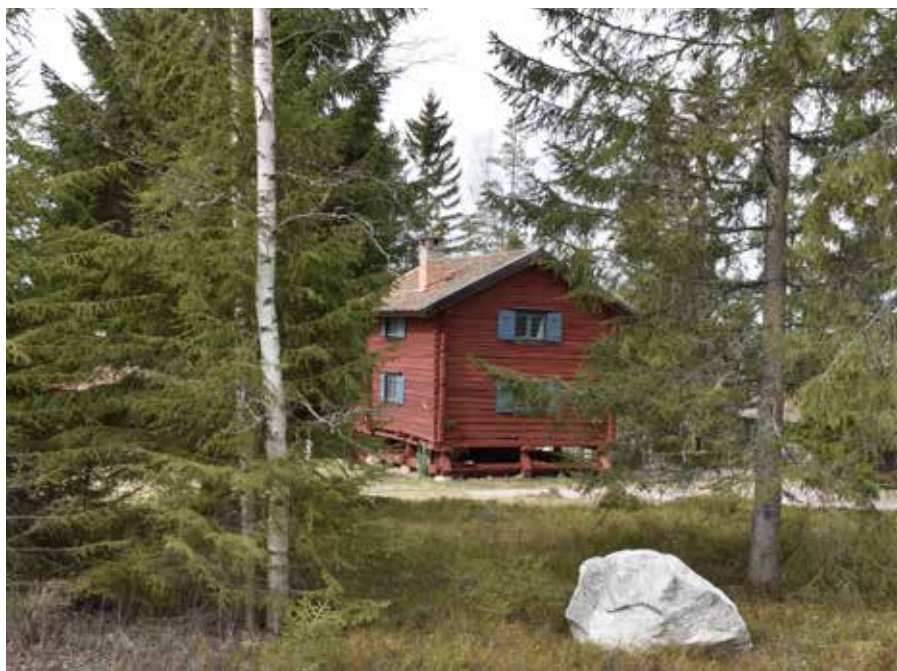
*Ovanligt stort härbre som ombyggt till sommarnöje, vid Yttervägen. Byggnaden kan vara ett gammalt bymagasin tillhörande någon av byarna. Sunnanäng 13:4.*

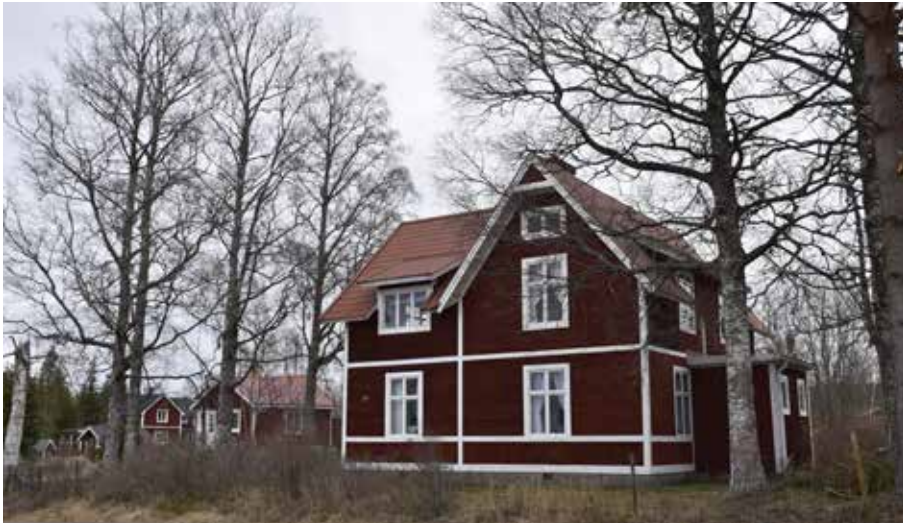
*Vinkelformat småhus från tidigt 1900-tal i den norra delen av Hjortnäs. Byggnaden är ett exempel på faluröda småhus uppförda under 1900-talets första hälft. Hjortnäs 10:7.*

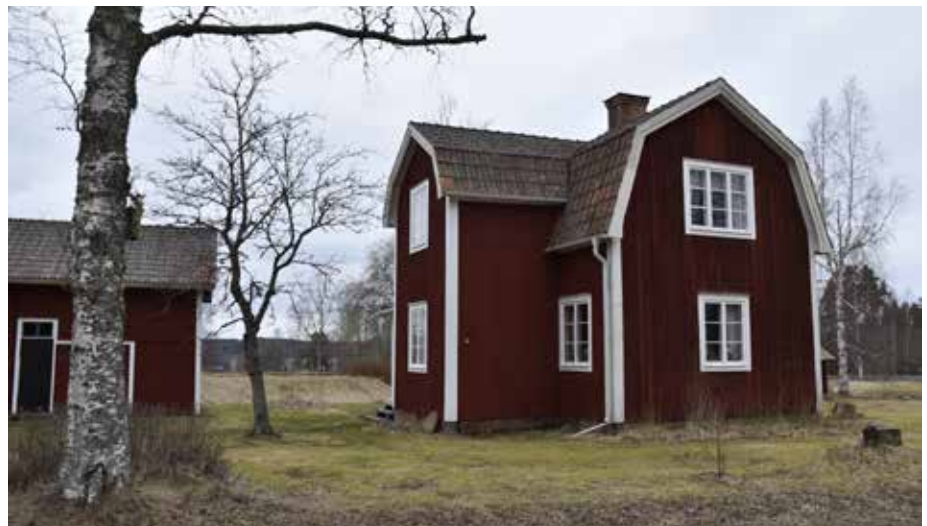
*Vissa av de småhus som uppfördes under det tidiga 1900-talet har mansardtak, ett stildrag sannolikt hämtat från nationalromantiken. Hjortnäs 49:4.*

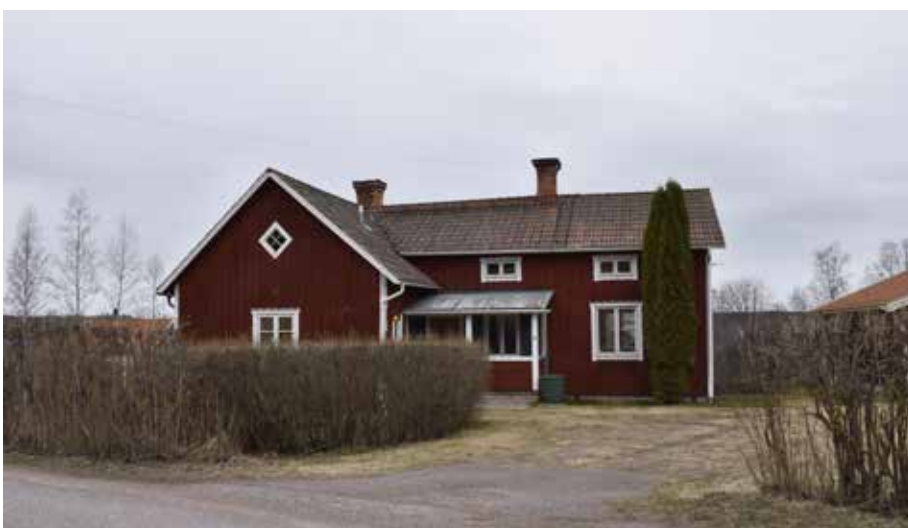
*Falurött småhus som möjligen tillkommit med ett äldre hus i grunden i Sunnanäng. Den nuvarande utformningen härrör sannolikt från 1900-talets mitt. Sunnanäng 6:14.*

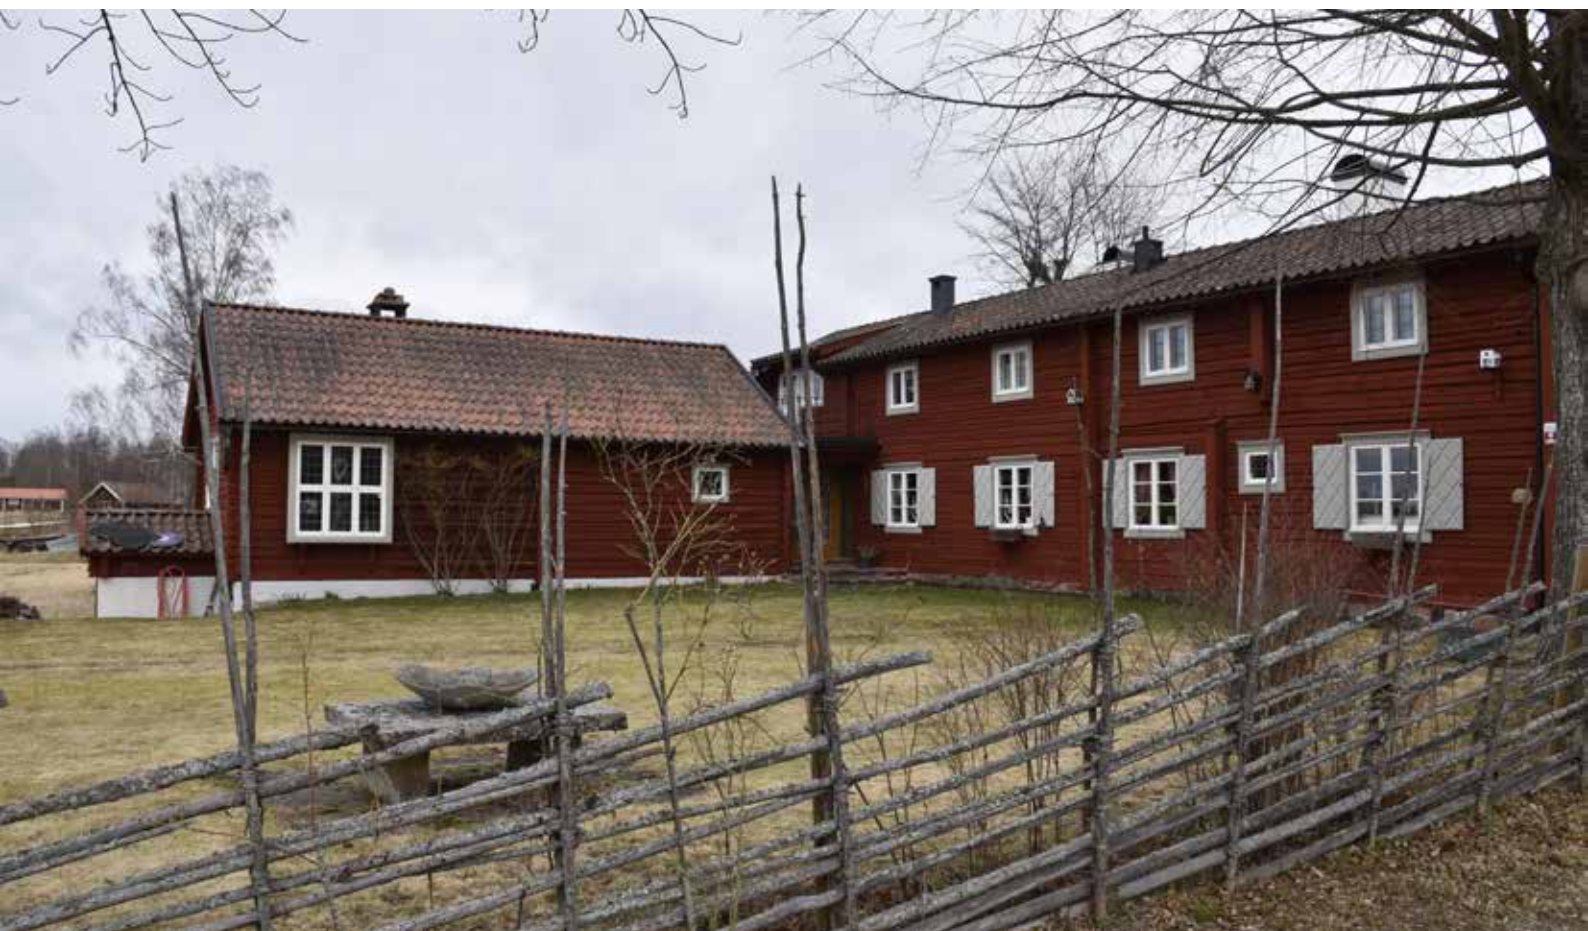
David Tägtströms gård i Sunnanäng. Till vänster i bilden syns den karaktäristiska ateljén uppbyggd av lador från Djurabygen. Det karaktäristiska burspråket med blyspröjsade fönster utmärker. Sunnanäng 14:1.

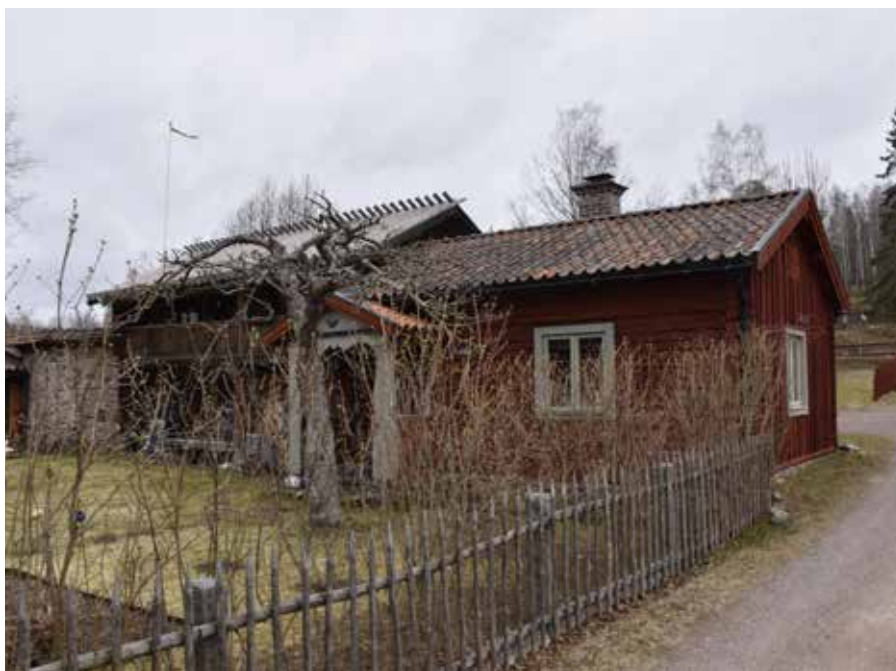
Byggnader vid den östra sidan av gårdstunet till Tägtströmsgården. Stugan är ålderdomlig med blyspröjsade fönster och farstukvist med kontursågade stöd. Loftboden har ett karaktäristiskt klov-tak. Sunnanäng 14:1.

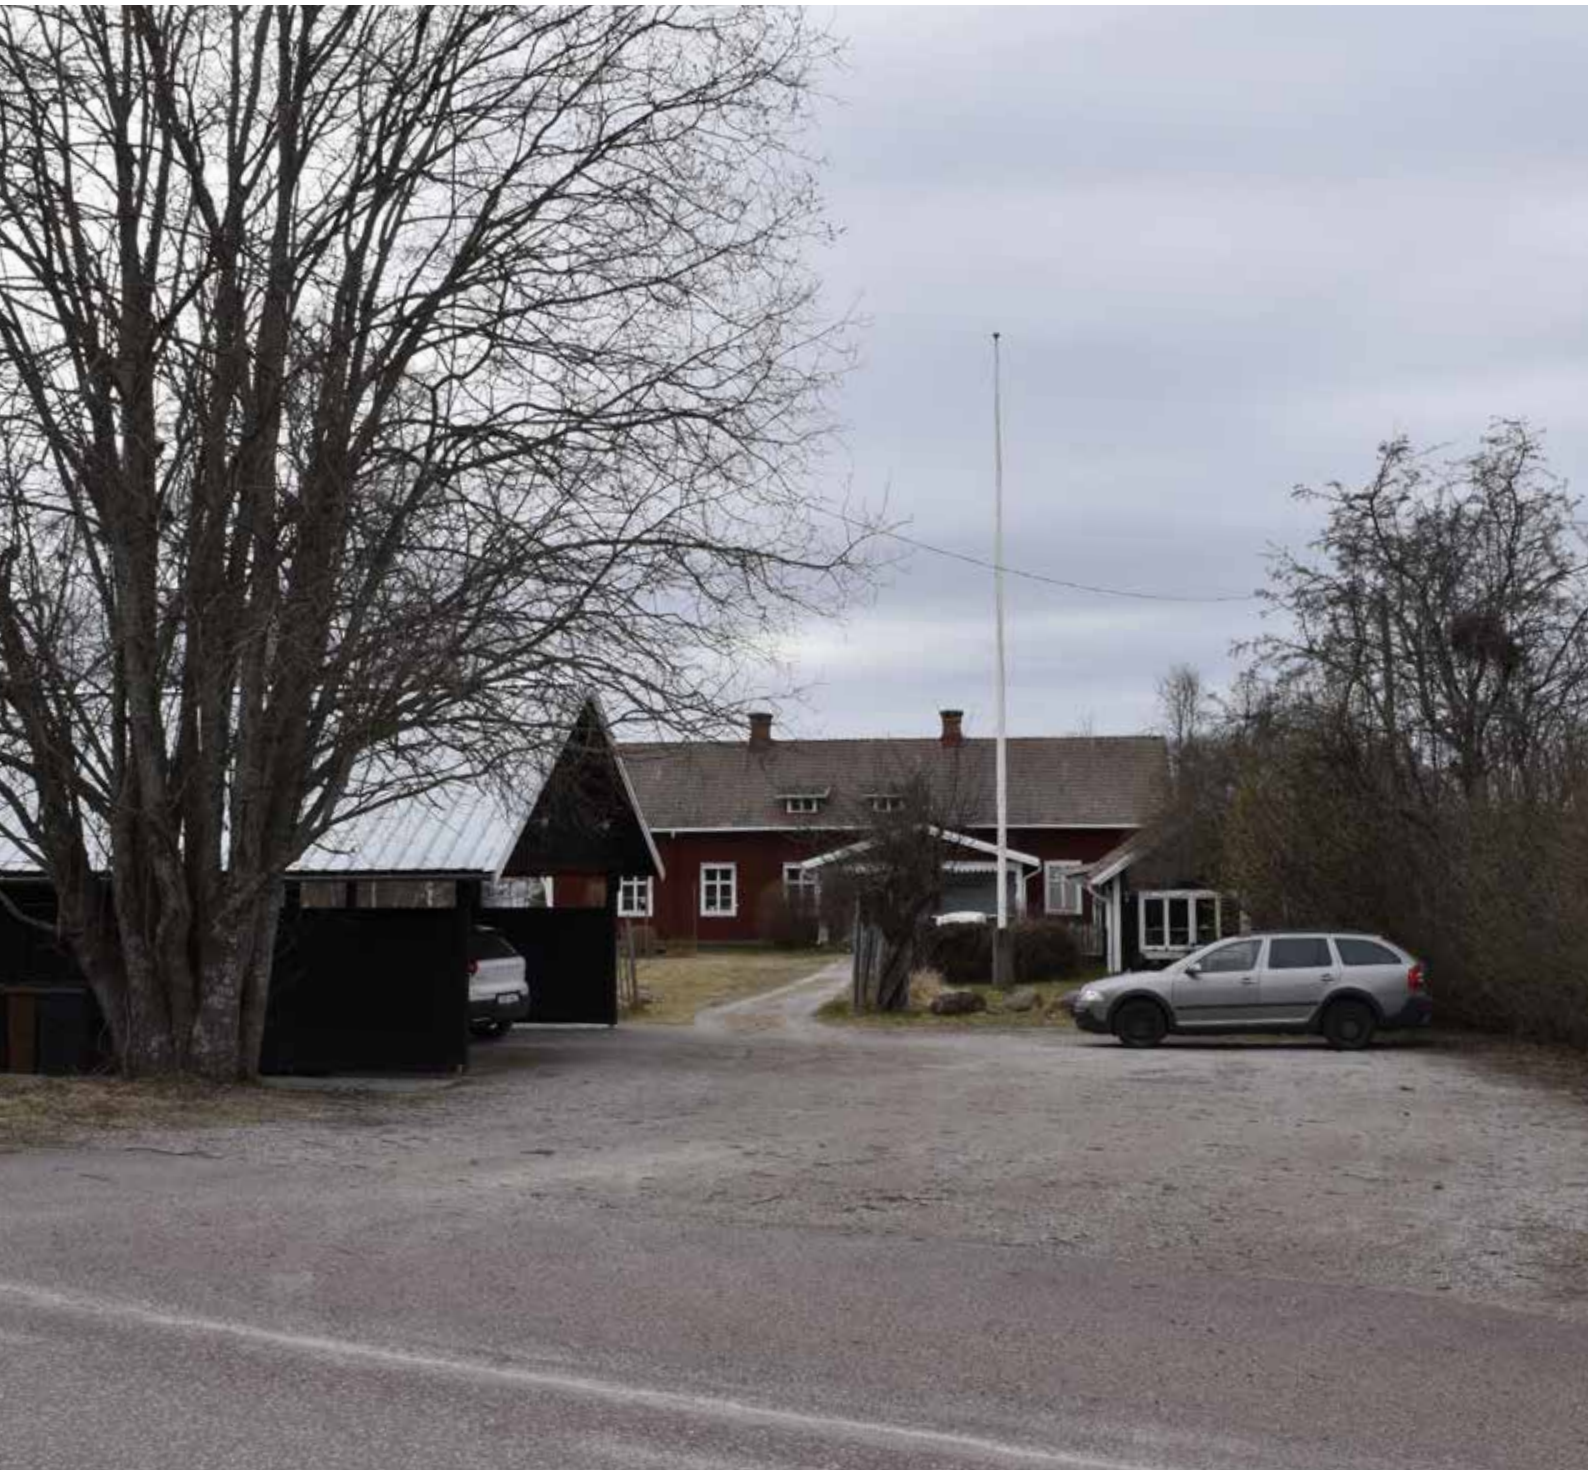
*Före detta folkskolan i Hjortnäs. Byggnaden har senare inrymt ett internat för finska krigsbarn samt ett tennsoldatsmuseum.  
Sunnanäng 9:6.*
