# HJORTNÄS, SUNNANÄNG OCH ORSANDBADEN

Åsbygge fjärding, Leksands socken  
Leksands kulturmiljöprogram

Antagen av samhällsbyggnadsutskottet 2021-05-27

**Dalarnas  
museum**

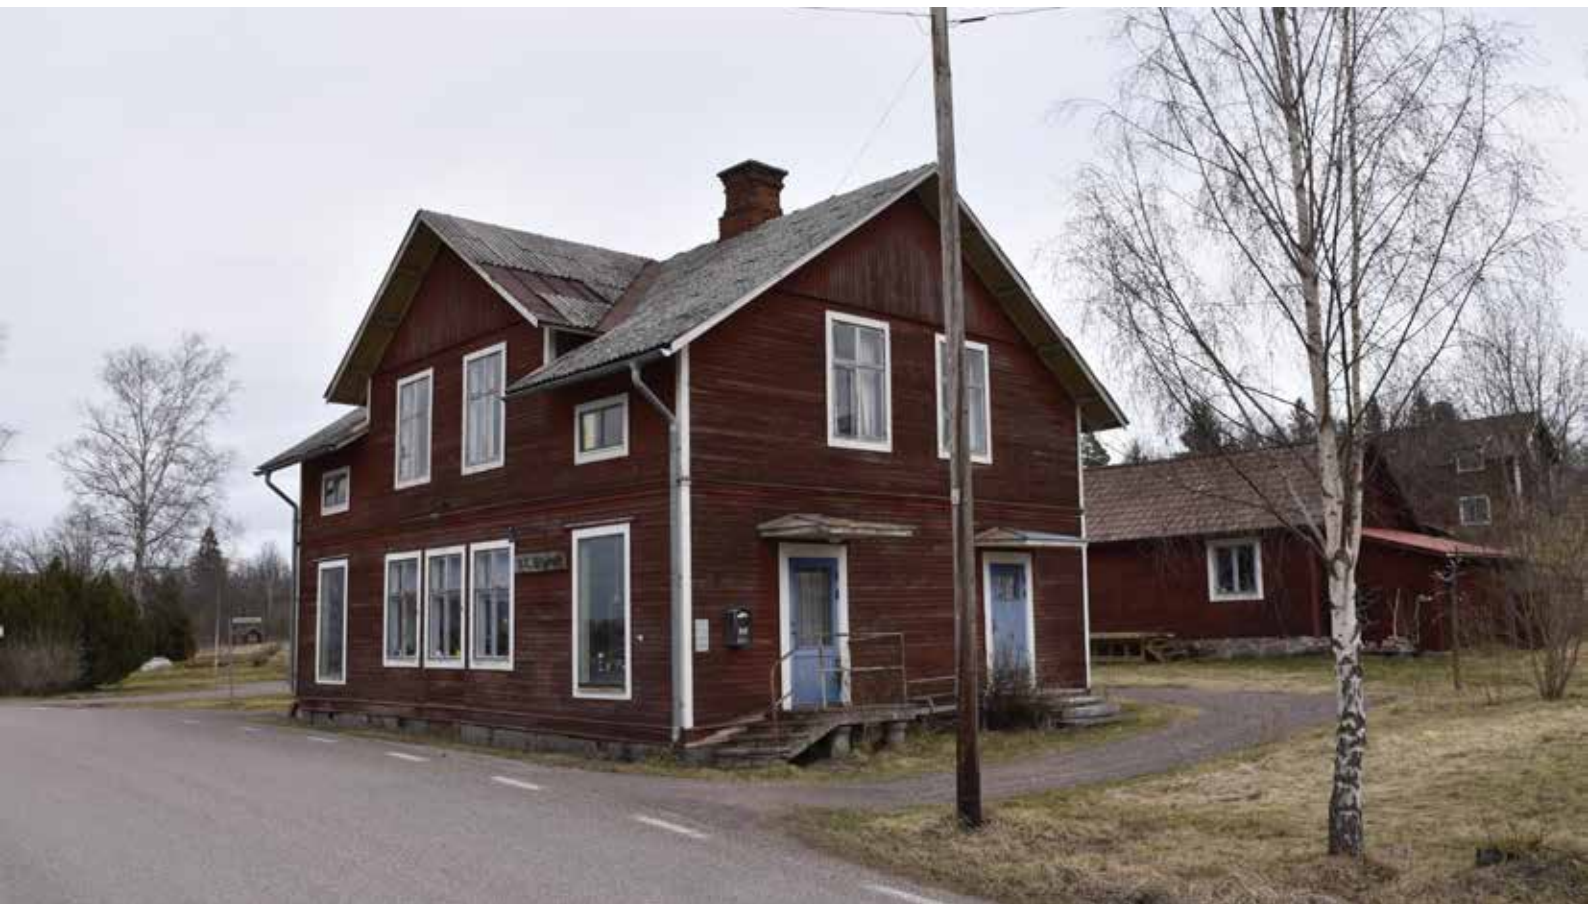
*Affärs- och bostadshuset i Hjortnäs liknar en salsbyggnad och har många välbevarade detaljer från tiden kring sekelskiftet år 1900. Däribland det skivtäckta taket, panelen och flaggpostfönstren. Det finns även senare tillkomna funktionalistiska detaljer av hög materialmässig och utformningsmässig kvalitet. Hjortnäs 33:6.*

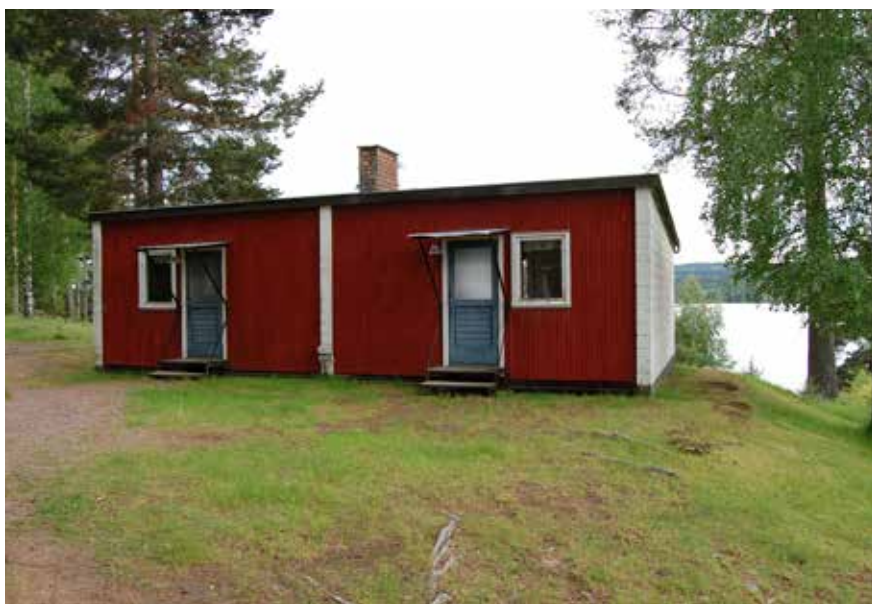
*Reso semesterby bestod av små parhus med pulpettak, faluröd träpanel på långsidorna och dalablå ytterdörrar. Alla byggnader utom en revs 2010. Foto: Lars Jönnes.*

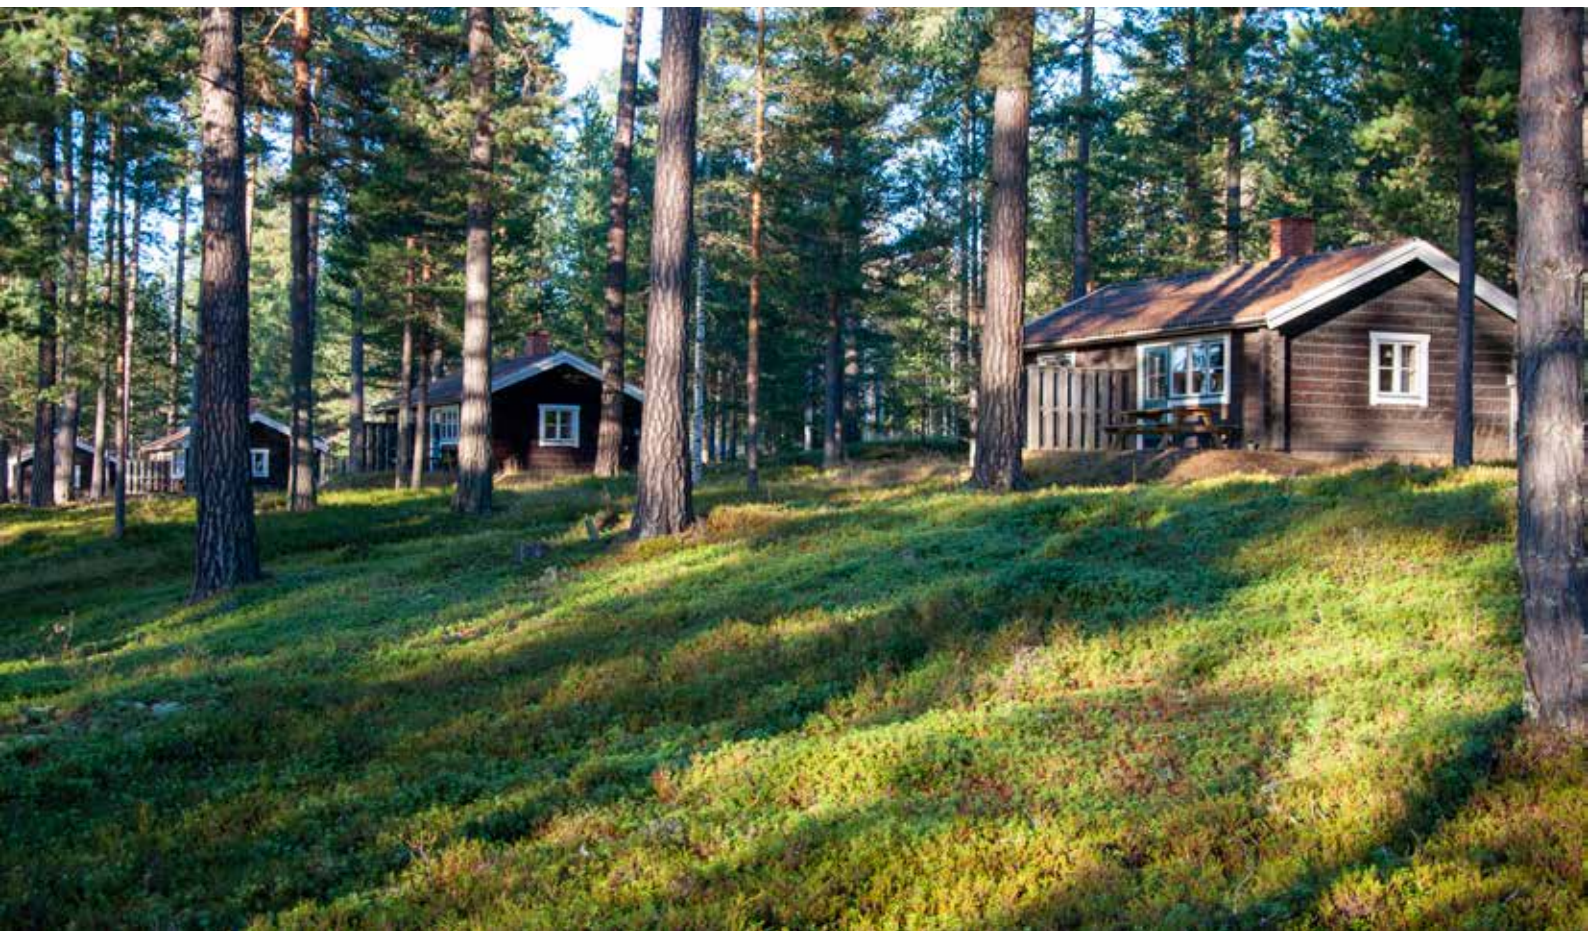
*Den medvetet och varsamt utformade Leksandsbyn innefattar små timmerstugor belägna i tallskogen bland lingonriset och blåbärriset. Området skulle få besökarna att känna som att de kom till en genuin Dalamiljö. Foto: Lars Jönses.*

22 av stommarna medan resterande 15 uppfördes av Allan Lind i Åkersbodarna i Leksand, Knuts Hans Hansson i Boda (Rättvik), Rättviks förenade timmermän samt Sundets såg i Leksand. Dörrar och fönster kom från Alviks Snickeri i Siljansnäs. Skåp och övrig inredning kom från Åkerö Snickeri i Leksand. Byggnadsarbetena leddes av Nils Skoglund AB och sysselsatte 50 man. Stugorna var vinterbonade för åretruntbruk, eluppvärmda och försedda med pentry med kyl och frys samt med dusch, toalett och tv. Ett mycket viktigt inslag var den öppna murade Leksandsspisen. Den tog plats men låg, enligt kommunens turistchef Sture Lagus, högt på listan bland turisternas önskemål. Ur det perspektivet var brokvisten med svarvade stolpar lika viktig.

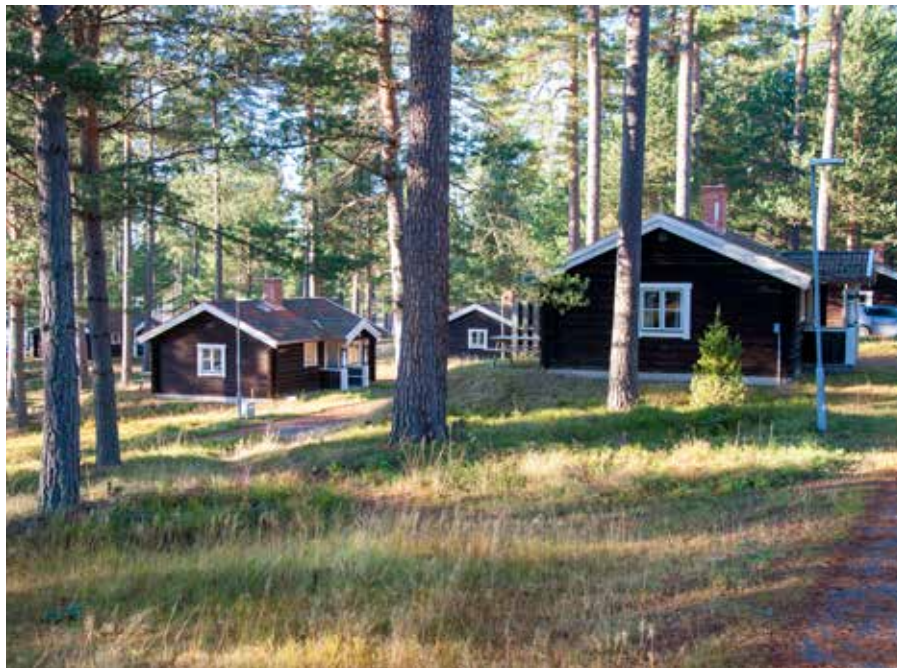
*Timmerstugorna i Leksandsbyn byggdes av flera olika timmerhusföretag. Byggnaderna karakteriseras av sina väl tilltagna skorstensmurar, lertegeltak, spröjsade fönster och farstukvistar med rundsvarvade stolpar. Foto: Lars Jönses.*

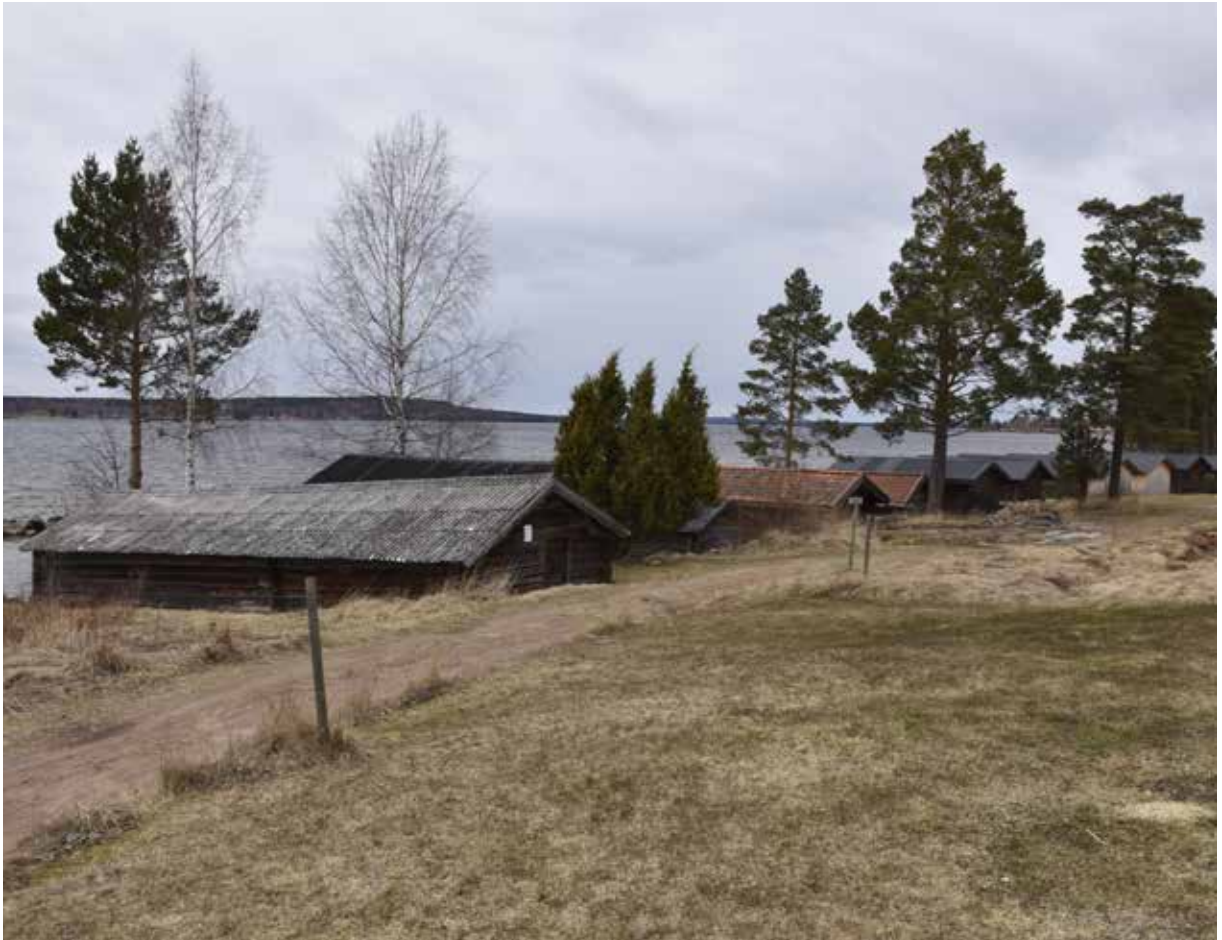
*Ovan, båthus vid Öster-  
viken i Sunnanäng. Den  
närmaste byggnaden är byns  
kyrkbåthus av imponerande  
storlek i timmer. Byggnaden  
är sannolikt uppförd kring  
1850.*

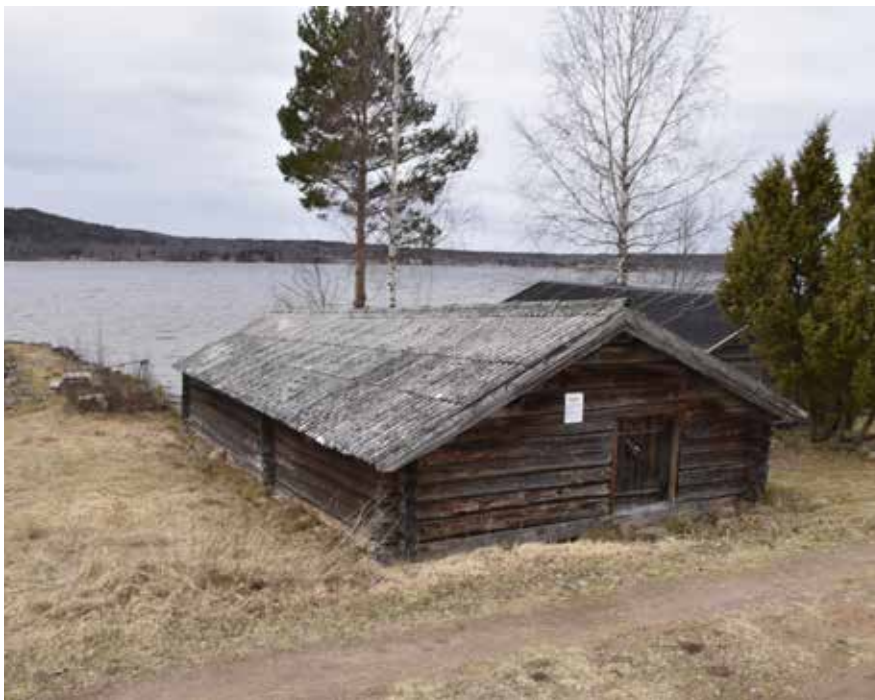
*Till vänster, närbild på  
kyrkbåthuset. Byggnaden  
innefattar kyrkbåten  
Likago, som byggdes 1849.  
På byggnaden går det att  
läsa att båten är den äldsta  
kvarvarande av sitt slag i  
Siljansbygden.*

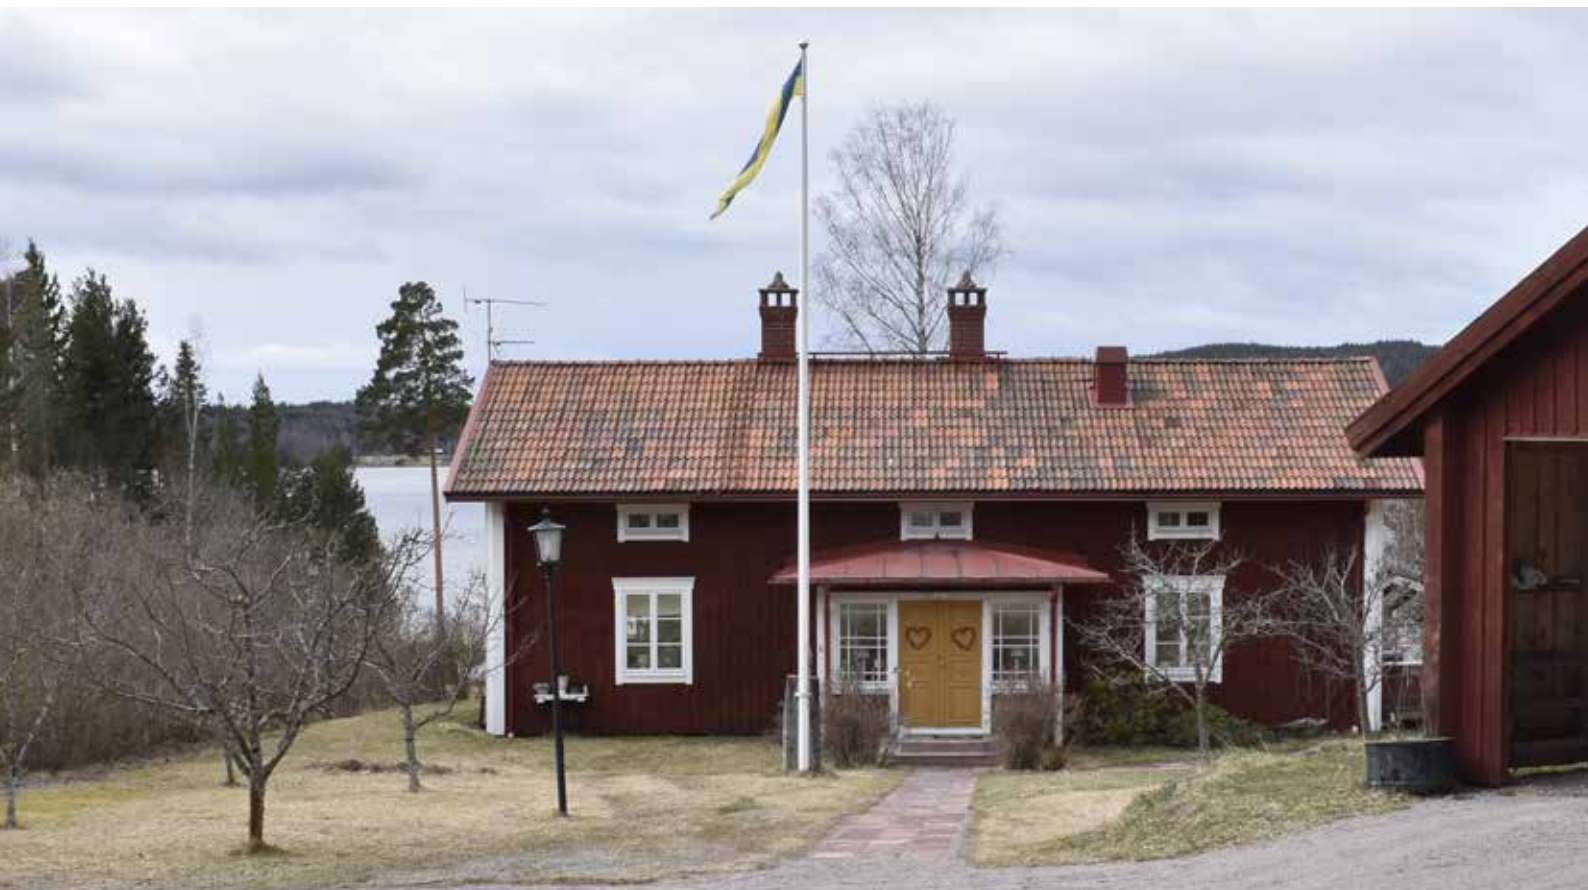
*Exempel på nyare bostadshus med utformning anpassad till Leksandsbygdens traditionella byggnadskick. I syfte att värna det värdefulla kulturlandskapet bör nytillskott anpassas till och underordna det äldre byggnadskicket.*
